MIステンレスバーを用いた臨床

—錆びないステンレスバーを用いて、軟化象牙質を選択的に除去する方法—

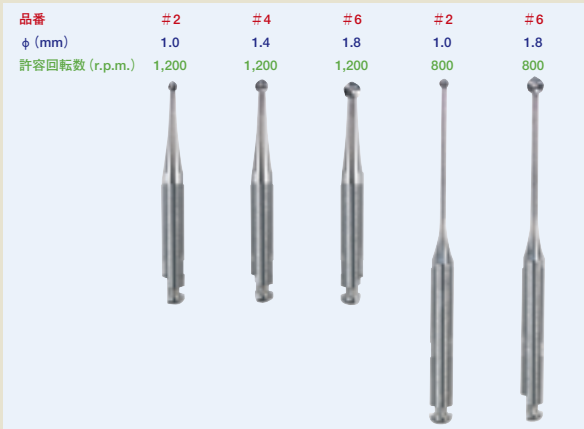
図1 MIステンレスバー。
ノーマルシャフトは#2,4,6が、ロングシャフトは#2,6が用意されている。

今般、モリタから発売されたMIステンレスバー（以下、ステンレスバーと略す）は、ステンレスの特性を利用して、軟化象牙質とくに感染軟化象牙質の削除を目的としたラウンドバーである（図1）。

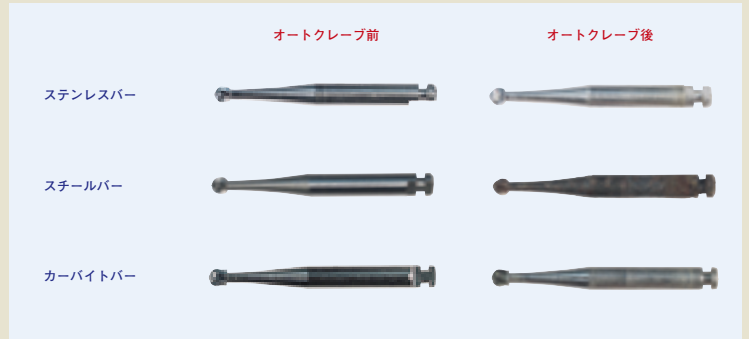
図2 各種マイクロモーター用ラウンドバー。
上から、ステンレスバー、スチールバー、そしてカーバイトバー。サイズはすべて#6。オートクレーブで数回滅菌後（右）、スチールバーは錆が出ている。カーバイトバーは表面が少し曇っているが、ステンレスバーに錆は見られない。

個人で独立した後も、バーのオートクレーブ滅菌を採用しているが、一番の問題点はスチールバーが錆びてしまい、すぐに使えなくなることである（図2）。

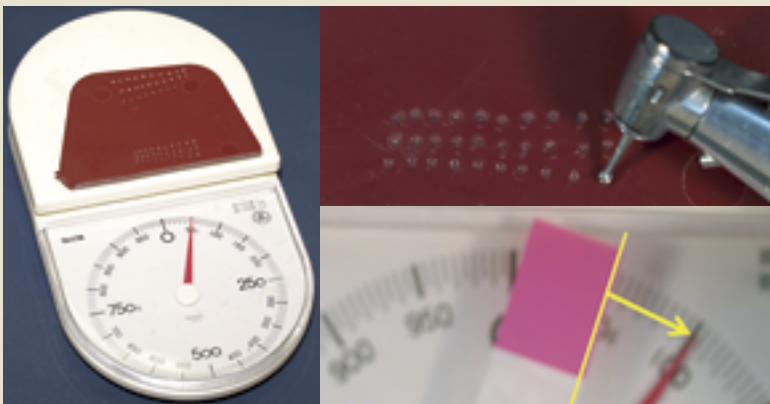
図3 切削能力の測定に用いた器具。
計量器に中性モデリングコンパウンドを固定し（左）、45°の角度でバーをあて、1,000rpm、荷重50gで5秒間切削した（右）。

ステンレスバーの切削能力を、スチールバーやカーバイトバーと比較した。被切削対象には中性モデリングコンパウンド (GC社製) を用い、これを計量器の計量台上に両面テープで固定した。マイクロモーターのコントラアングルにそれぞれのバー (球形バー: #6、 $\phi=1.8\text{mm}$) を装着し、回転数約1,000 r.p.m.、荷重約50gで、45°の角度でバーをあてがい、5秒間切削して生じた凹みの深さを計測した (図3)。

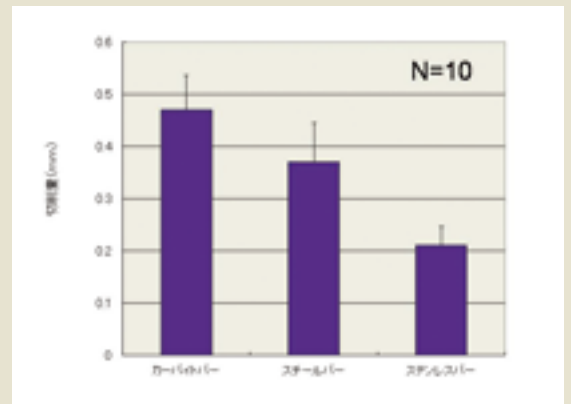
図4 切削深さの比較。
カーバイトバーが最も深く削れ、ステンレスバーが最も削れなかった。

その結果、切削による凹みは、ステンレスバーが最も浅く、これにスチールバーが続き、カーバイトバーが最も深かった。それぞれの切削深さは危険率5%で統計学的に有意差があった (一元配置分散分析、Tukey HSD) (図4)。

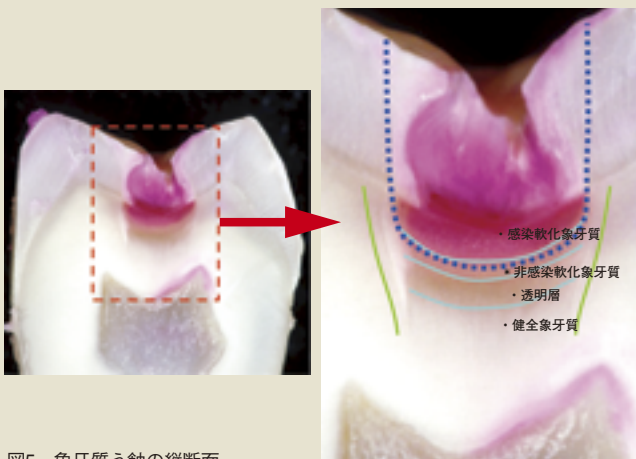
図5 象牙質う蝕の縦断面。
象牙質う蝕は、う蝕側壁では軟化部と健全部の境界が明瞭であり、窩底部では、赤染部 (感染軟化象牙質)、不染部 (非感染軟化象牙質)、透明象牙質、そして健全象牙質と連続的に変化する。窩洞形成では、健全象牙質に切り込むことなく、窩底部の透明象牙質を最大限残したい (青点線)。

象牙質う蝕は、小窩裂溝う蝕でも平滑面う蝕でも類似の構造をしている (図5)。佐野が明らかにした象牙質う蝕の硬さ分布図に見られるように、う蝕病巣は象牙細管の走向に影響され、側壁では軟化した部分と健全部の境界が比較的明瞭であるのに対し、窩底部では歯髄方法に向かって硬さが徐々に増加し、軟化部の境界が不明瞭である (図6)。したがって、境界明瞭な側壁部では、う蝕検知液による染め分けも明瞭で、赤染される軟化部を削除して不染状態にすることは容易である。削除完了後の側壁は、象牙細管の走向と平行で健全象牙質が露出する (図7)。

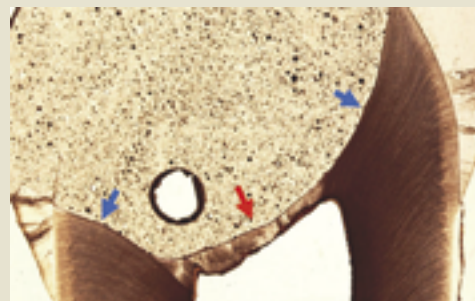
図7 う蝕検知液 (カリエステクター) で不染になるまで削除した後、接着性レジンで修復した抜去歯の研磨標本 (透過光線下で撮影) (福島, 1981)。
う蝕側壁は象牙細管に平行で健全象牙質に達し (青矢印)、窩底部は透明層内に切り込んでいる (赤矢印) (新潟大学福島正義教授のご厚意による)。

オリジナルのう蝕検知液(カリエステクチャー:クラレメディカル)では、溶媒の浸透性が高いために染色性が強く、不染状態まで削除すると透明層内に達してしまうことが知られている(図7)。そのため溶媒の分子量を高めて浸透性を抑えたう蝕検知液(カリエスチェック:日本歯科薬品)が開発されており、臨床上の削除終了の判断は以前よりずっと容易になった。しかしながら、連続的に変化するう蝕象牙質を色素液で染別する方法には限界があり、カリエスチェックを持ってしても、染・不染の境界は明瞭ではなく、最終的な判断には曖昧さがのこる(図8、9)。

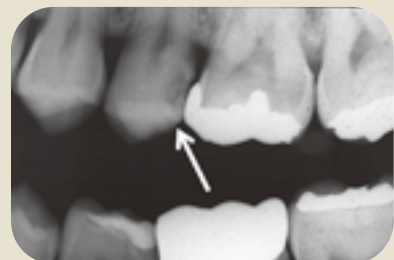
症例3

健診を希望して来院。自覚症状は皆無。バイトウイングX線写真で象牙質内1/3に達する透過像(矢印)が見られたため、充填処置を行った。MI-61F、ステンレスバー#2、4使用、メガボンドFA、マジスティLV (A2)、マジスティ (A2) 使用。

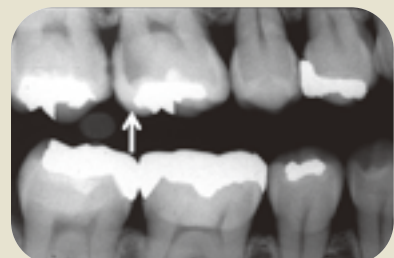
症例4

右上4、5の知覚過敏を主訴として来院されたが、その原因

はこの象牙質う蝕と判明。視診ではう窩は確認できない。MI-61F、MI-62F、ステンレスバー#2、4、6使用、メガボンドFA、マジスティLV (A2)、AP-X (XL) 使用。
