医療法人社団イノコシ歯科医院
猪越 重久

クリアフィル マジェスティの臨床

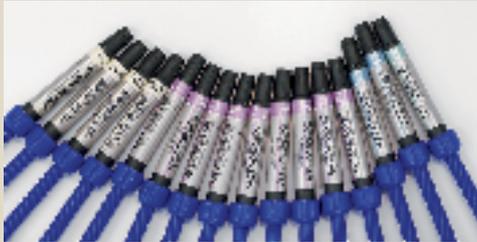
図1 接着性コンポジットレジン充填のための製品群。クリアフィルマジェスティ、マジェスティLV、クリアフィルSTオペカー (US)、Kエッチャント、アロイプライマー、セラミックプライマー、メガボンドFA。

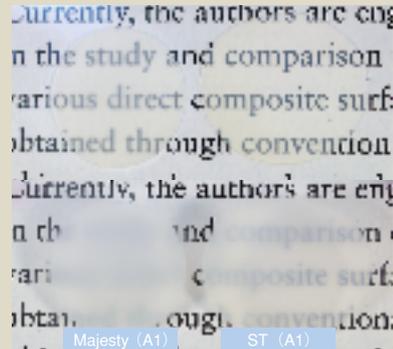
図5 光拡散性の違いと見え方の関係。薄い硬化体 (厚さ: 0.3mm) を印刷物上に置くと、いずれの製品でも文字が見えるが (上段)、紙面から少し離すと、拡散性の低いクリアフィルST (右) では文字が見えるが、拡散性の高いマジェスティ (左) では文字が見えない (下段)。

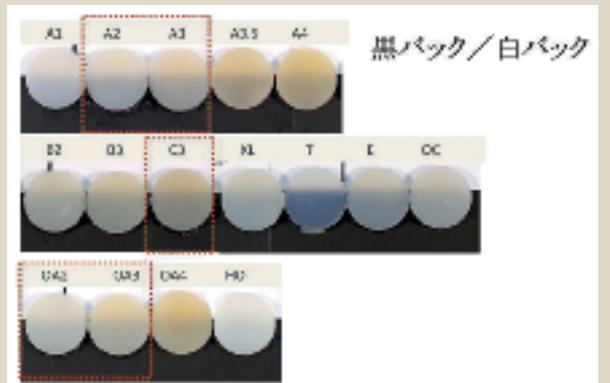
図6 マジェスティのシェード構成と透明性。今回使用したシェードを赤枠で示した。

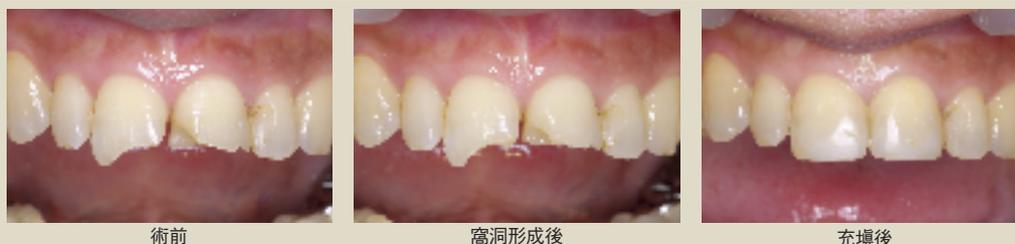
症例1 歯冠破折修復症例（上顎左右中切歯）。本文参照。

症例1 48歳女性。スポーツクラブでトレーニング中、バーベルが顔に当たり、左右中切歯の切縁部を破折。友人の歯科医師に紹介されて来院した。自発痛はなく、露髄もしていなかった。無麻酔下で破折面をブラシコーンで清掃し、唇面にベベルを付与し、エナメル質のリン酸エッチングを10秒間行い、メガボンドを使用してマジスティ（A2）で修復を行った。

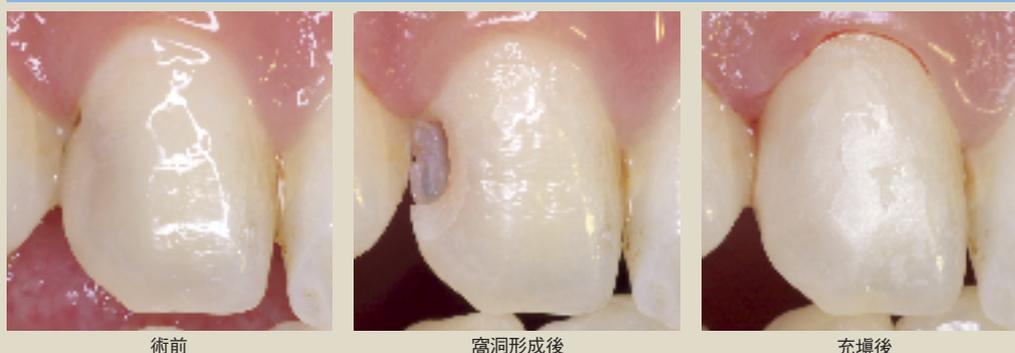
症例2 隣接面う蝕修復症例（上顎右側側切歯遠心）。本文参照。

症例2 25歳女性。健診を希望して来院。X線診査では臼歯部にはう蝕はなかったが、視診で右側側切歯遠心隣接面に

象牙質う蝕が見られた。自覚症状はなく、患者自身も気づいていなかった。MIダイヤバー（MI-53F、MI-61F）を用い無麻酔下で唇面よりう窩を開拡し、う蝕検知液をガイドにMIステンレスバー（#2）で感染象牙質を削除したのち、メガボンドFA、マジスティLV（XL）とマジスティ（A3）で修復を行った。

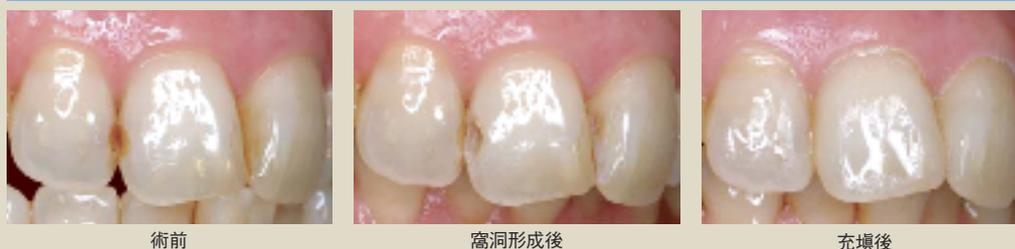
症例3 隣接面変色充填物再修復症例（上顎右側側切歯、左右中切歯）。本文参照。

症例3 41歳女性。上顎中切歯隣接面の変色の改善を希望。上顎右側側切歯近心隣接面、右側中切歯遠心隣接面、ならびに左側中切歯近心隣接面にコンポジットレジン充填があり、これらが茶褐色に変色していた。これらを小さな球形ダイヤモンドバーで削除し、メガボンドとマジスティ（A3）で修復を行った。このような、舌側と交通していない小窩洞では、シェード選択に悩む必要はなく、標準的なA3もしくは少し明るめのA2で対応すればよい。

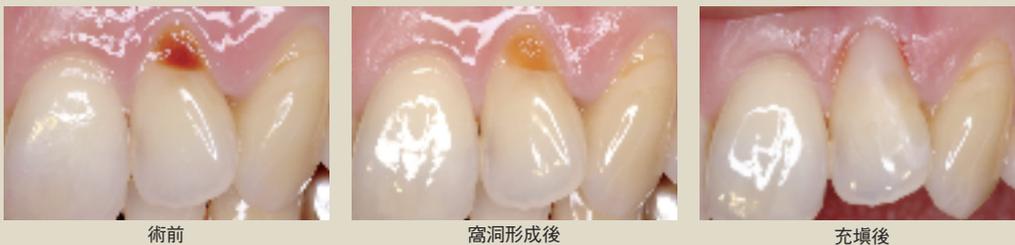
症例4 歯頸部欠損修復症例（上顎左側側切歯）。本文参照。

術前

窩洞形成後

充填後

症例4 38歳女性。上顎左側側切歯歯頸部の凹みと着色の改善を希望。歯頸部にくさび状欠損があり、象牙質の着色が強かった。冷水痛や擦過痛はなかった。無麻酔下で着色象牙質を削除した。濃い着色部を削除していくと、窩底部の

色調は写真のように鉛色になったが、十分に硬く、う蝕検知液でも染色されなかったので、ここで削除完了とし、メガボンドとマジスティ（OA3）で充填した。この症例のように、窩底部の色調が濃く、周囲歯質の色調が明るい場合には、標準シェードの透明性では窩底部の色調が透けて、暗く仕上がってしまう。このような場合には、不透明度の高いオペクシェードを使用する。

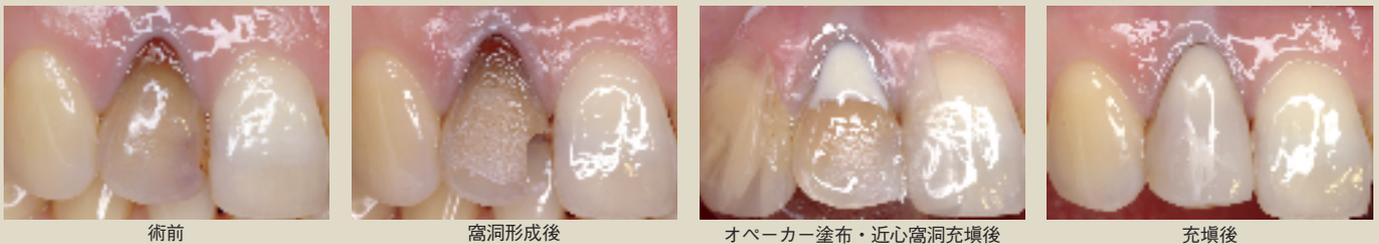
症例5 変色失活歯修復症例（上顎右側側切歯）。本文参照。

術前

窩洞形成後

オペカー塗布・近心窩洞充填後

充填後

症例5 38歳女性。上顎右側側切歯の色調改善を希望。失活歯であり、歯冠全体が茶褐色に変色し、特に唇側歯頸部の変色が強かった。このような強い変色は、ウォーキングブリーチである程度脱色してから、コンポジットレジンでマスキングを行うのが良いが、頻回の通院が不可能なため、このまま修復を行った。唇面から歯頸部にかけての豊隆が強いため、同部のエナメル質を削除した。近心隣接面の古いコンポジットレジン充填も除去した。エナメル質のリン酸エッチングを10秒間行い、メガボンドを使用した。ボンドレジンの光硬化後、唇側歯頸部の濃い変色部は、クリアフィルSTオペカー（US）を塗布して被覆した。近心隣接面部には、周囲歯質に近い色調としてマジスティ（C3）を充填し、光硬化後、唇面全体にマジスティ（OA2）を充

填した。

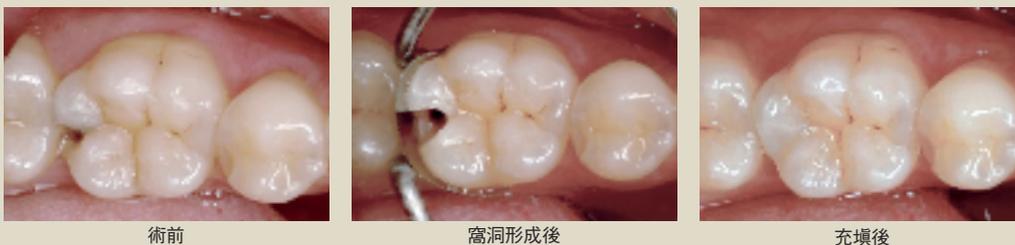
症例6 臼歯部隣接面修復症例（下顎左側第一大臼歯）。本文参照。

術前

窩洞形成後

充填後

症例6 41歳男性。下顎左側第一大臼歯遠心隣接面の修復を希望。食事中に小さな金属片が取れてきたという話から、おそらく小さなアマルガム充填が外れたものと思われた。窩洞を整形し、マトリックスを装着。窩底部の黒色の変色部は非常に硬いのでそのまま保存した。メガボンドとマジスティ（XL）で修復を行った。臼歯部咬合面であれば、シェードはA2、XL、OC（この順に明度が高くなる）のいずれかで対応できると思う。

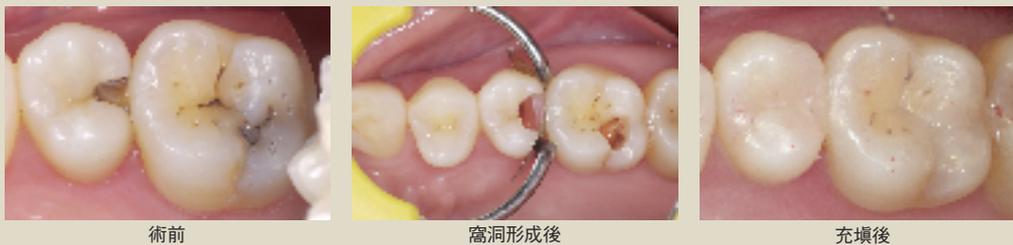
症例7 隣接面、咬合面う蝕修復症例（上顎左側第二小臼歯遠心隣接面と第一大臼歯咬合面）本文参照。

症例7 39歳女性。上顎左側奥の食片圧入が主訴。左側第二小臼歯遠心隣接面と第一大臼歯遠心小窩にう窩が見られた。自発痛やう窩の擦過痛はなかった。無麻酔下にMIダイヤバー（MI-61F）でう窩を開拓し、ステンレスバー（#2、#4）でう蝕検知液をガイドに感染象牙質を削除した。第二小臼歯には隔壁としてコンポジットシルバープラスを使用した。メガボンドFA、マジスティLV（XL）、マジスティ（A2）を使用した。

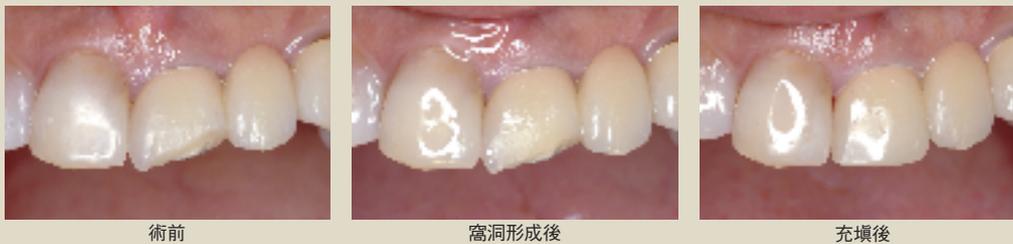
症例8 ポーセレン前装部修復症例（上顎左側中切歯）。本文参照。

症例8 41歳女性。上顎左側前歯部ブリッジの破損部を修復してほしいと希望。上顎左側は側切歯が欠損し、中切歯と犬歯間にメタルボンドブリッジが装着してあったが、中切

歯切縁部のポーセレンが破折していた。朝、起きてみたら破損していたとのことで、歯軋りによるものと疑ったが、本人にその自覚はなく、残存歯に異常な咬耗は見られなかった。唇面の前装部に広めのベベルを付与し、サンドブラスト後、リン酸でクリーニングを行った。ポーセレンボンダクチベーターとメガボンド、マジスティ（C3）で修復した。

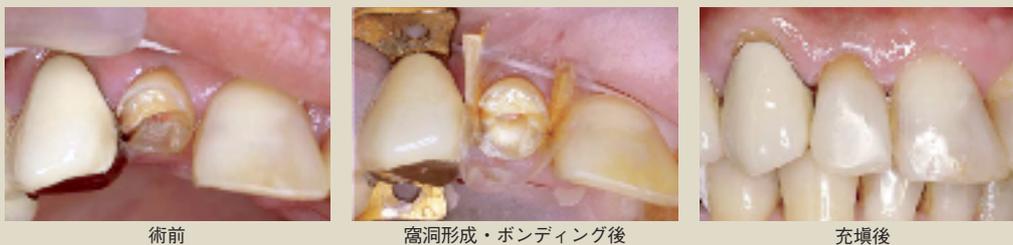
症例9 歯冠破折修復（上顎右側側切歯）。本文参照。

症例9 50歳男性。右側側切歯歯冠破折の修復を希望。食事中に歯冠部が折れてしまい、翌日学会で発表なので急遽修復して欲しいと来院された。根管治療には問題なかった。感染歯質を削除し、歯根を取り囲むように透明マトリックスを装着し、クサビで固定した。メガボンドを使用し、ボンダレジンの光照射は倍の20秒間行い、クリアフィルDCコアを注入してADポストをたてた。支台形成してTEKを入れる時間が無かったので、マジスティ（A3）をそのまま充填した。
