## 歯冠破折歯へのコンポジットレジン MI 審美修復

東京医科歯科大学大学院 医歯学総合研究科 う蝕制御学分野 助教 保坂啓一

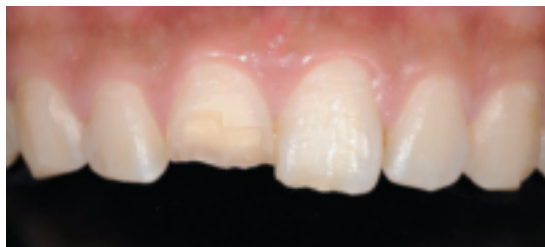
図1 24歳男性。自転車事故による両側中切歯歯冠部の破折を主訴に来院。一過性の冷水痛を訴えるが、自発痛・打診痛はなく、破折面に露髄は認められない。鋭縁の削除を行い、積極的なベベル付与はせずにコンポジットレジン修復を行った。

前歯歯冠破折症例(図1)でコンポジットレジン修復を成功に導くキーポイントの一つは、修復物の口蓋側面(切縁まで)と隣接面に一層コンポジットレジンを築盛してしまうことである。このことにより形態と色調の再現に余裕を持って取り組むことができる。口蓋側面はシリコン印象材のパテタイプを用いて作製したシリコンガイド、隣接面については豊隆のあるプラスチックマトリックスを使えばよい。

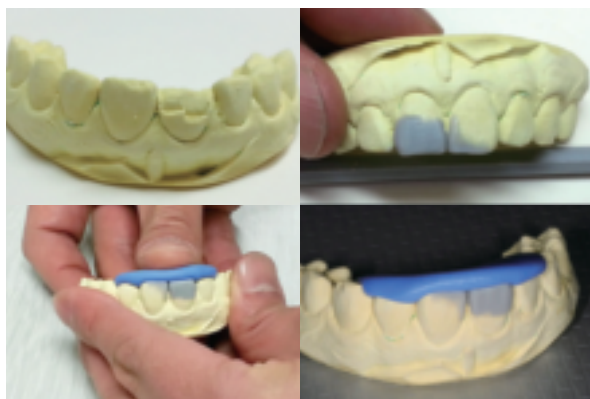
図2 破折した患歯の印象を行い模型におこした上で最終形態をワックスアップによりシミュレーションする。シリコン印象材のパテタイプを用いてシリコンガイドを作製する。即日修復を行わない場合は、破折部には仮充填を施した上で次回までにシリコンガイドを用意しておく。

シリコンガイドは患歯の印象を行い模型上でワックスアップにより最終形態をシミュレーションした後に舌側面をシリコン印象材のパテタイプで印象し作製する(図2)。

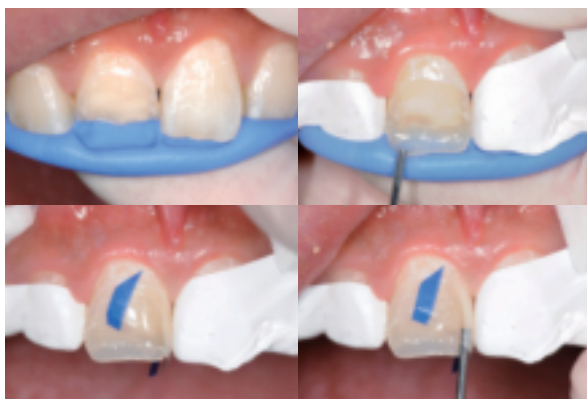
図3 シリコンガイドや豊隆のある既製のプラスチックマトリックスを用いて口蓋側面および隣接面を築盛すれば修復範囲が単純化される。口蓋側面一層はエナメルシェードのフロアブルレジンを使用した。唇面の築盛の際に再度シリコンガイドを患歯に戻せば切縁の厚みを把握しやすい。

接着材歯面処理後、口蓋側面と隣接面を順に一層築盛することにより(図3)、修復範囲が単純化されて、象牙質シェードとエナメルシェードの積層充填(レイヤリング)が容易になる。シェードバリエーションの多い保険適用外コンポジットレジン(クリアフィル マジェスティES-2プレミアム:クラレノリタケデンタル)やコンポジットレジン用ステイン材を使用すれば完成した修復物はより天然歯に類似した色調を呈する(図4)。

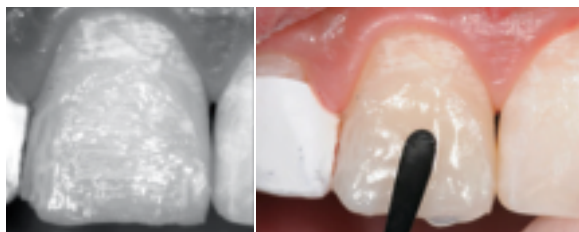
図4 本症例では再表層のエナメル質シェード直下に、ホワイトのステイン材をスクラッチモーションで色付けしてキャラクタライズした。

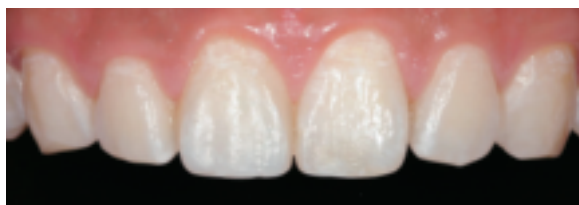
図6 修復直後の唇側面観。コンポジットレジンの半透明性により修復歯の透明感が天然歯同様に再現されている。

研磨に関しては、コンポジットレジン用シリコンポイントや研磨ディスクを用いると極めて滑沢で光沢感のある表面性状が得られる（図6～8）。最新のコンポジットレジンの研磨性は驚くほど良いため、テクスチャーが強く光沢度の低い歯の修復物を研磨し過ぎると乱反射光が減弱し患歯のエナメル質以上に輝いてしまうこともある。

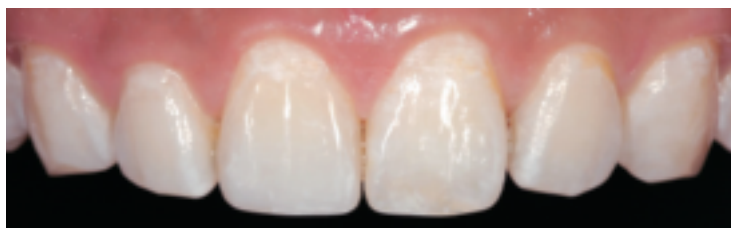
図8 術後1年経過メンテナンス時。チッピングや破折は認められない、マージン着色やコンポジットレジンの変色は全くなく天然歯と同様の光沢感と透明感を呈す。他の歯と同様歯面研磨を行い管理していく。今後も経過観察を行っていく。
