## CBCTにより 根管治療の予知性と確実性を高める

東京都江東区  
ソウデンタルオフィス  
院長 戸田 賀世

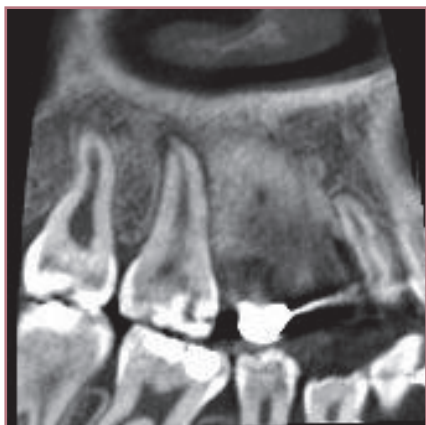
図2C 同・矢状断（口蓋根）：歯根膜腔の拡大が認められる。

矢状断と前頭断で、上顎洞底の骨は一部破壊されていますが（図2A、B）、軽い打診痛があるだけでした。デンタルで歯根膜腔が拡大していた口蓋根ですが、根尖部に透過像はほとんどありません（図2C）。

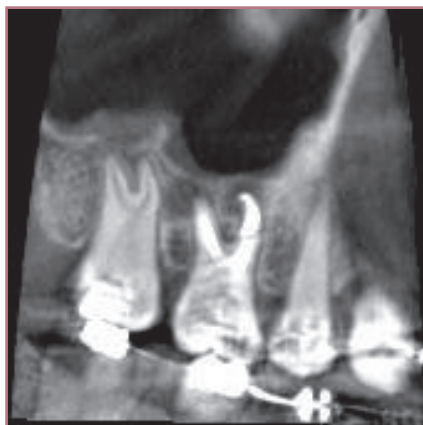
図3A 感染根管治療術後の画像（管電流8mA）。根尖病変は縮小し、骨が再生してきている。すべての根は根尖まで緊密にMTAで充填されている。矢状断（頬側根）。

感染根管治療後、根管充填の評価のためCBCTを撮像しました（図3）。治療開始後1ヵ月で、根尖病変は縮小し、骨が再生してきていることが確認できました。探索の難しかったMB2も根尖まで緊密にMTAで根管充填されていることがわかりました（図3B）。

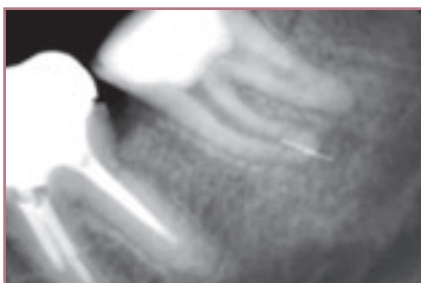
図4 治療時に近心根に折れ込んでしまったファイルの除去を依頼された。下顎左下第二大臼歯の術前デンタルX線写真。近心根根尖部にファイルが2本重なって見える。自発痛が続いていた。

デンタルでは破折ファイルが2本重なっているように見えます（図4）。

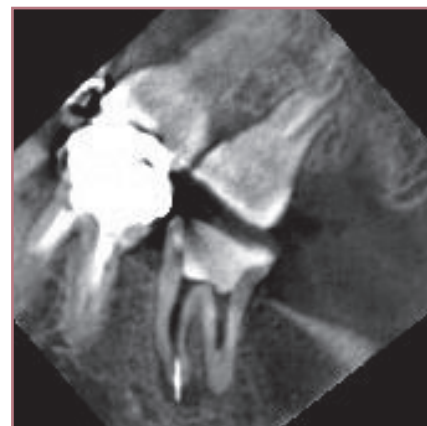
図5A 歯の近心傾斜と根の湾曲により、マイクロスコープ下でもファイルの頭部が見えなかったため、撮像した。根管壁への穿孔を避け、必要最小限の切削を行うために有効。単根の近心根根尖部にあるファイルの位置も3次元的に確認できた。矢状断。

歯は近心に傾斜し、歯根は遠心に湾曲しているので、マイクロスコープ下でもファイル頭部が見えなかったため、CBCTを撮像し、ファイルの位置の確認と近心根管壁の削除部位と削除量を確認しました（図5）。

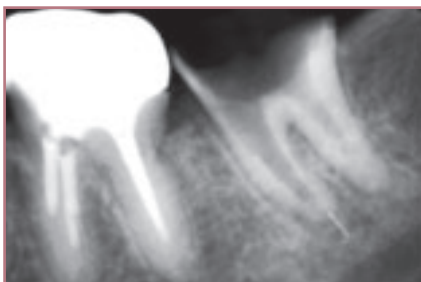
図6 かなりの時間を要し、1本目のファイルを除去した。除去後のデンタルX線写真。エンド三角が切削され、近心根管はストレート化されている。

ので、治療時の患者さんの頭の位置やミラーを置く位置などを試行錯誤しつつ、医院の雰囲気慣れるまでかなりの時間を要し、3回目の治療でついに1本目を除去することに成功しました。近心根のエンド三角が除去され、根管がストレート化されたので、ファイルをマイクロエキスカでひきだすことができました（図6）。

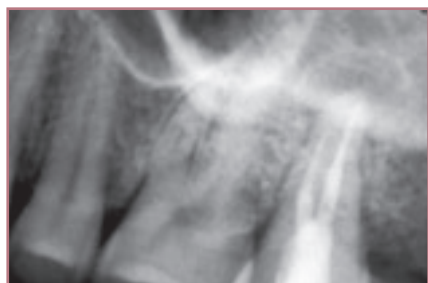
図8 抜髄後2年以上自発痛の続く上顎左側第二大臼歯のデンタルX線写真。2根管に根管充填が認められ、根尖部には透過像が確認できる。

＜症例3＞の患者さんは他院で左上7番を抜髄されてから2年間自発痛に苦しんでいた38歳の女性で、左上の歯の自発痛に加え、左下顎は常にしびれた感じ、右上は咬合時の歯痛を訴えておられました。私の手におえるのか不安はありましたが、パントモとデンタルを撮影し、左上7番の根尖部に明らかな透過像があったので（図8）、まず、左上7番の再治療を行うことにしました。ガッターパーチャを除去してからCBCTを撮像しました（図9）。画像から、上顎洞底の骨は消失し、粘膜は肥厚していて、上顎洞炎を起こしていることがわかりました（図9A、C）。水平断の画像からは未処置の遠心根の存在が確認でき、頰側2根は根尖部で癒合していることもわかりました。症例1と同様、水平断を連続的に見ていった方が立体的な根管の走行も把握でき、もっと分かりやすいのですが、今回はややわかりにくい矢状断しかお見せできなくて残念です（図9C）。画像により、この痛みの原因は未処置の遠心根にあると考え

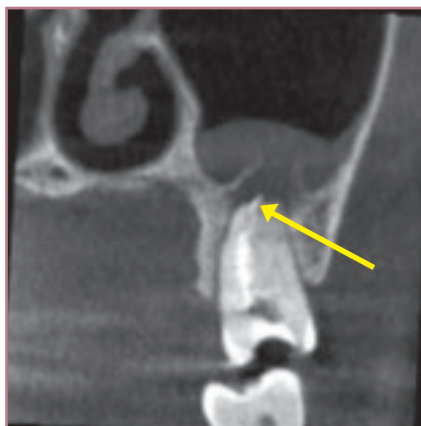
図9A 術中の画像。根管内に認められるのはCa(OH)<sub>2</sub>。前頭断。口蓋根根尖部にガッターパーチャが確認できる（→）。上顎洞底の骨は消失し、粘膜の肥厚が見られる。

られました。また、術中に口蓋根根尖からガッターパーチャを押し出してしまったことがわかったので（図9A、C）、その除去も行うこととしました。

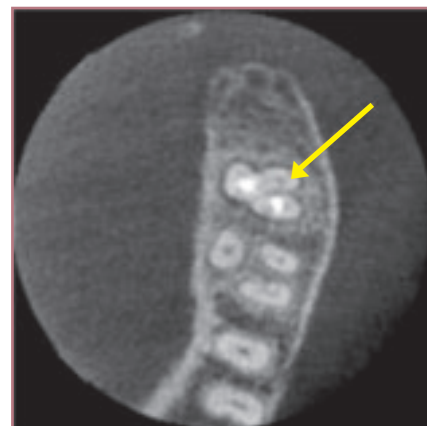
図9B 同・水平断。未処置の遠心根の存在が確認できる（→）。

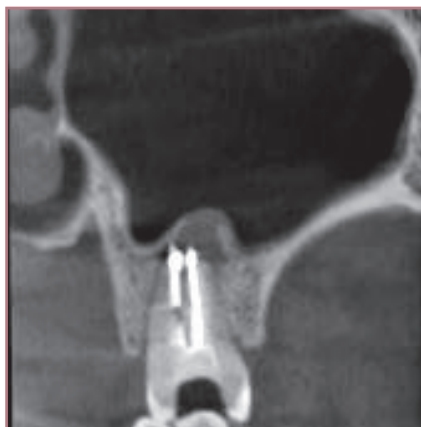
図10A 根管充填後の画像。前頭断。左が口蓋根管、右が遠心根管。再治療開始後5ヵ月。根尖部に押し出されたガッターパーチャをマイクロエキスカで取り出した後、MTAで根管充填した。粘膜の肥厚は消失し、骨も再生しつつある。

前頭断と矢状断で口蓋根管も遠心根管も根尖まで緊密に充填されていることが確認できました。粘膜の肥厚は消失し、骨も再生しつつあり（図10A、B）、患者さんは目の奥の痛みも頭痛もとれてきたと大変喜んでくださいました。

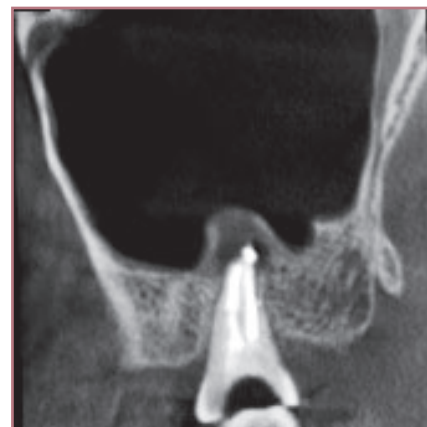
図10B 同・矢状断。癒合部の先にもMTAが緊密に充填されている。左が近心根管、右が遠心根管。
