## 余剰セメントを一塊で除去できる 高品質レジンセメント

東京都中央区  
医療法人社団 聖和会  
銀座聖和歯科・内科  
医局長 老川 秀紀

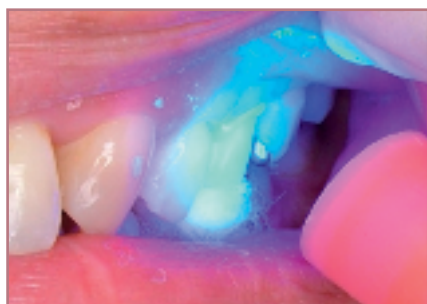
図1-1 [5]の硬質レジンジャケットクラウンの症例。クリアフィル SAルーティングを練和、装着後数秒の光照射を余剰セメントの除去のために行う。

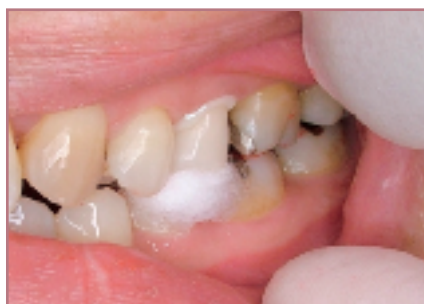
図1-2 画像のように一塊として容易に除去できる。歯肉縁下の余剰セメントの除去も容易である。縁上をおおまかに除去した後、再度圧接し、光照射を行い、微量の余剰を念入りに除去することが大切である。

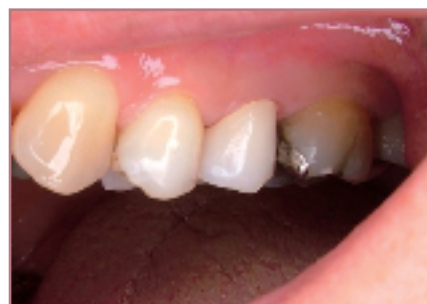
図1-3 セメント除去直後。歯肉の目立った損傷がなく装着が行われた。デュアルキュアとはいえ、光透過性がある材料では光照射にて完全に硬化させることが大切である。当院では各面より40秒ずつの照射を行っている。技工はデンタルハーモニーによる。

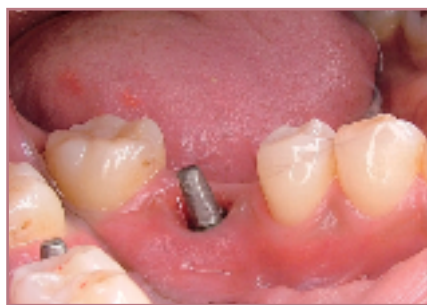
図2-1 [6]相当部のインプラント症例。プロビジョナルにてティッシュカンプティングを行った。部分的に歯肉縁下深くにマージンが設定されているために、セメントの除去性は非常に大きな問題となる。

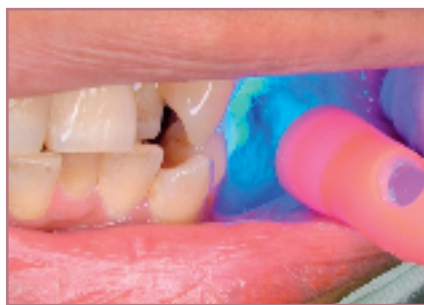
図2-2 クリアフィル SAルーティングを通常通り練和、装着後数秒の光照射を余剰セメントの除去のために行う。

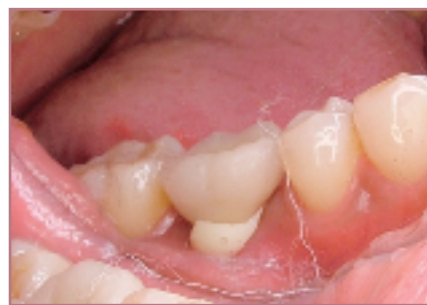
図2-3 セメント除去時。歯肉縁下深いケースでもほとんど一塊で除去される。PFMクラウンを用いたために化学重合を待ち、再度縁下の除去を徹底して行う。容易な除去性が術者に安心感を与えてくれる。技工はデンタルハーモニーによる。

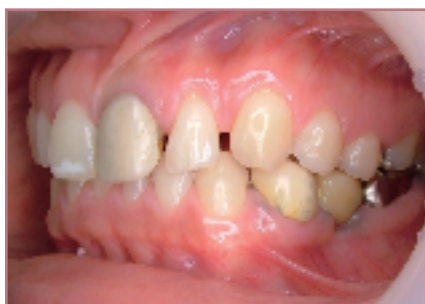
図3-1 初診時。[1]の審美障害を主訴に来院。主訴の処置後、左下ブリッジ支台歯に根尖病変が存在したために、治療に取り掛らせていただいた。

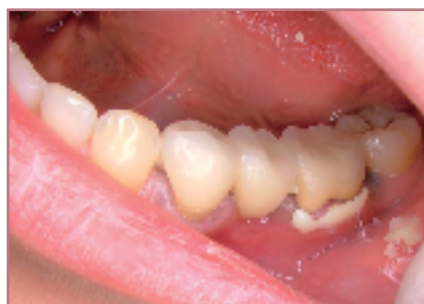
図3-2 PFMブリッジ装着。クリアフィル SAルーティングセメント除去時の所見。再治療歯の場合、すでに歯肉縁下深くにマージン設定されていることも多い。それに加え、ブリッジのように数歯同時に装着しなければならないときは操作時間と除去性は機重にも重なり、術者にとって大きな負担となる。

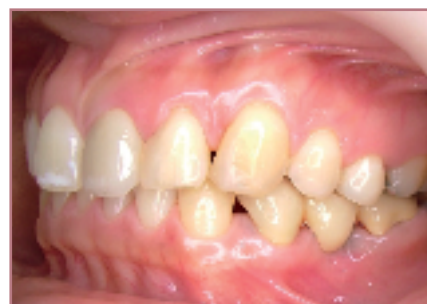
図3-3 セメント除去後。縁下深いマージンのため除去直後の歯肉からの出血は避けられなかったが、患者さんは、苦痛はなかったそうである。リコール時の歯肉の所見は良好であった。技工はマイクロプレシースによる。

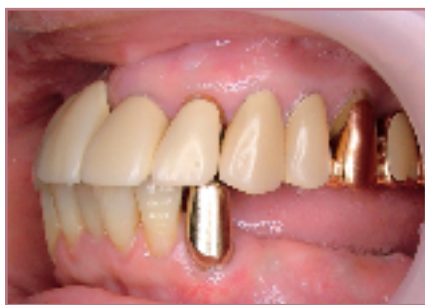
図4-1 下顎両側コーヌス義歯による不快感を主訴に紹介来院された。インプラントによる処置を説明、同意を得て治療に取り掛らせていただいた。左下術前の所見。

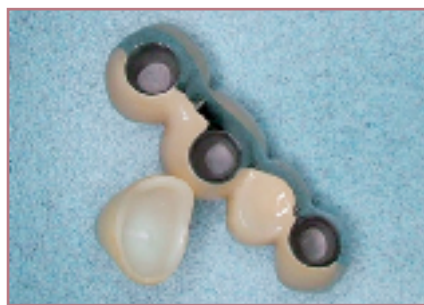
図4-2 [3]はジルコニアクラウン。[4-7]はPFMブリッジ。当院では天然歯補綴でのクラウンは9割以上がジルコニアとなっている。技工はコアデンタルラボによる。

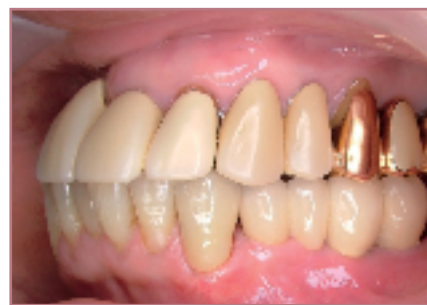
図4-3 ジルコニアクラウンはクリアフィル SAルーティングにて装着。当院では、支台歯の軸面の高さが確保できている症例のジルコニアクラウン・ブリッジは多くの症例にクリアフィル SAルーティングを用いている。清掃が上手な方なので、当面の遊離歯肉移植は見送っている。
