## 天然歯のヘアラインクラックを 鮮明に観察できる 透照診に適した汎用歯科用照明器

東京都港区  
内藤デンタルオフィス  
院長 内藤正裕

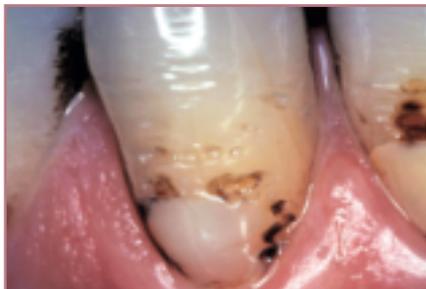
図1 歯牙に加えられる応力のほとんど全ての徴候が見られる。右側に縦に走るクラック。エナメル質表面の波状紋とはサイズの異なった「うねり」のような横縞。エナメル表面の剥離と、そこから始まったう蝕。被圧変位の違うレジン充填と、辺縁性のう蝕。

ここで重要なのは、カリエスの主因はプラークだけではなく、オーバロード（過重負担）によるマイクロクラックにもあるという点です。言い換えれば、不正咬合やブラキシズムが過重負担を招き、その結果、歯頸部に応力が集中して、エナメル質が微細な破片となって破断するとともに、被圧変位（加圧による歯牙の変形）により表層が剥離して、プラークが溜まる場が形成されるために、カリエスの発症につながるのです。つまり、歯頸部にあるカリエスの原因はプラークだけではありません。さらに強い応力が加わり続けると、エナメル質にStriation（横縞）が出現し、その力は容易に接着を破壊し、CR充填などは極めて短期間で剥離・脱落することが指摘されています。

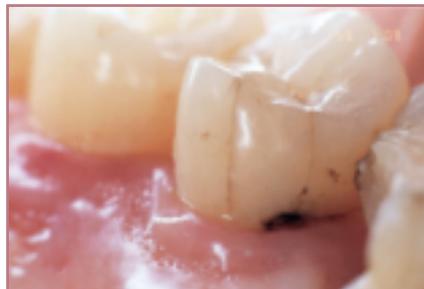
図2 第2小白歯の遠心側のクラック。時間経過でステインが入り込みスジとして見えるが、もっと小さなクラックは肉眼で見えることはできない。

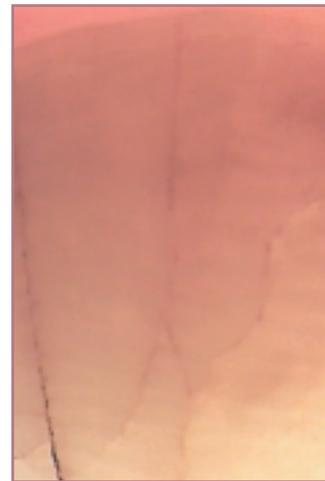
図3 ブラキシズムの強いケースの上顎中切歯。左下の斜走したクラックは着色しているので肉眼で見えるが、他のクラックはトランスイルミネーターのLEDのライトを使用しないと見えにくい。

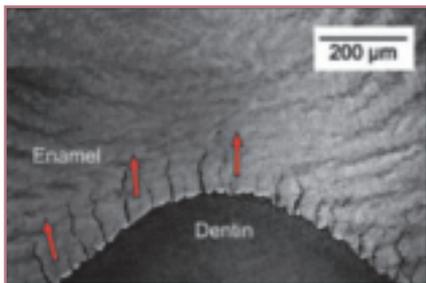
図4 象牙エナメル境のエナメル質側に Enamel tufts (叢) が多数存在している。一種のヒビ状のものに見える。このTuftsは対合歯と出会う前から存在している。

さて、ここ数年来、カリオロジーの研究が進捗し、新たな学説が発表されました。その論説を要約すると、エナメル質と象牙質の境界にタフツと呼ばれる微小なクラックが存在し、歯牙に過重がかかると、タフツのクラックがエナメル質の上層部に広がり、エナメル質表面に現れたクラックラインとブラークが遭遇した時に、カリエスが生じるとする仮説です。

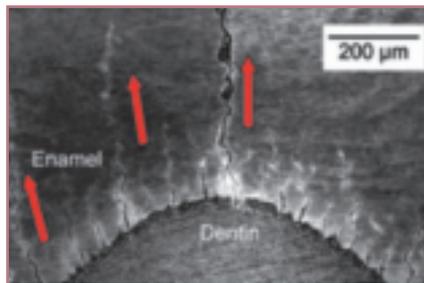
図5 図4の歯牙に力を加え続けると、小さなTuftsが赤矢印のように歯冠外方に伸びて行く。つまりクラックは外から内方へ向かって発生するのではない。Tuftsは一種のショックアブソーバーとして働き、これが存在しないと咬合力でエナメル質は大きく割れ落ちてしまうのではないかと仮説がある。

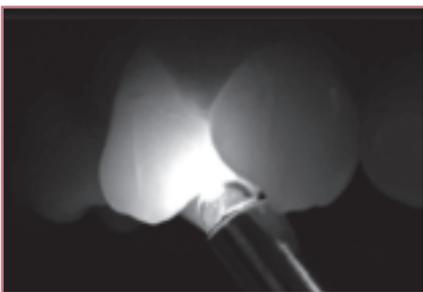
図6 咬合干渉の存在する小臼歯。LEDの光量が強くないと歯冠部を通して歯牙のクラックは発見できない。また、光源が単球の方が、多球のライトに比べて光の干渉が少なく、屈折率の差がはっきりとする。

特に、応力が集中する歯頸部や歯冠部では、入射光線が屈折して暗いラインが明瞭に観察できるので、ヘアラインクラックの発見が容易に行えます。したがって、咬合の不調和を知り、適正な咬合調整を図るためにも、トランスイルミネーターは必須のツールと言えます。

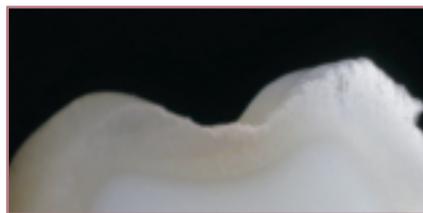
図7 二酸化リチウムをコア材として、外側にセラミックを焼成したクラウンを切断してみた。焼成時に重力の影響を受けて、咬頭寄りに沢山の気泡が存在することがよく判る。これもトランスイルミネーターのLEDのライトでないと発見しにくい。
