Field Report

福岡市早良区
相浦歯科クリニック
院長 相浦 隆

インプラント治療の 術前・術中・術後に 大きな貢献を果たす 精確かつ安全な CT 確定診断

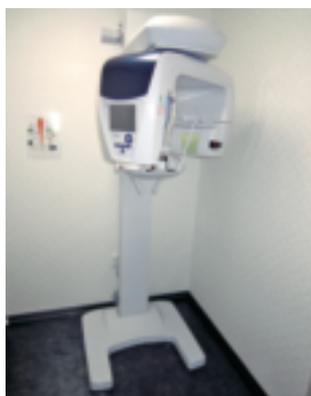
図1 ベラビューエボックス3D。パノラマ撮影もかねた複合型CT撮影機。3Dへの画像処理能力が早く術中確認もスピーディにできる。

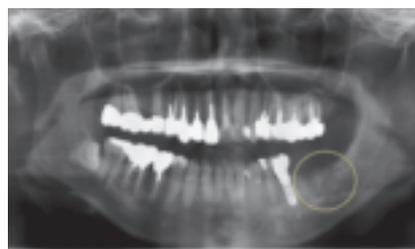
図2 初診時パノラマX線写真。[6]にインプラント除去による骨の透過像が認められる。

症例1は他院でインプラント治療を受け、メンテナンスが十分でなかったために不適合を訴えて来院された患者さんのケースですが、初診時にCTで患部を撮像後、インフォームドコンセントを進めながら、治療計画を提示して、撤去・再植立しました。CT所見による適切な画像診断が功を奏して、予後はきわめて良好に推移しています。

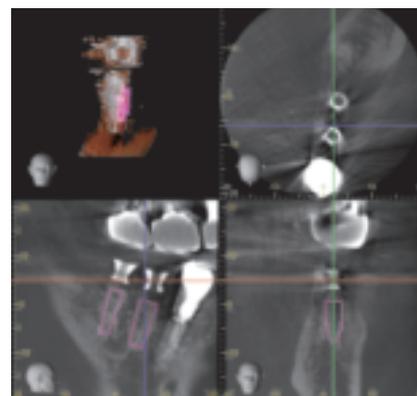
図3 ベラビューエボックスによる術前診断とシミュレーション。[6]はインプラント除去による透過像が認められるため、近心側に埋入することを決定した。

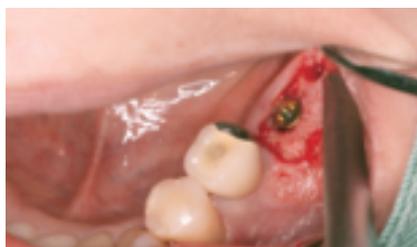
図4 術前診断で決めていた部位にフィクスチャーを2本埋入した。[6]は予定通り近心側に埋入したので初期固定をえることができた。

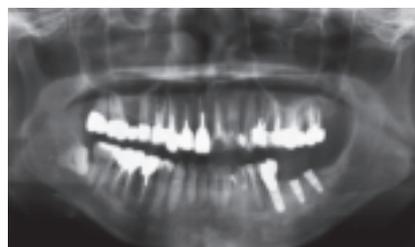
図5 術後パノラマ写真。予定通りの位置に埋入できていることを確認し、[6]はやや近心側に埋入していることも確認できた。

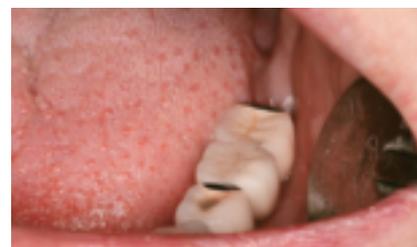
図6 約3ヵ月後、上部構造を装着したもの。現在は定期的にメンテナンスで来院し、インプラント性歯周炎の予防に努めている。

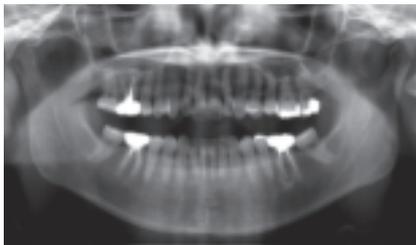
図7 近心根に根尖病巣を疑う透過像が認められる。根管充填が根尖部まで緊密になされていないために根尖病巣を形成したと思われる。この後は通例に従って、除冠後に感染根管処置を行った。

症例2は、根管が閉鎖していた患者さんの根管長をルートZXで測定した時、異物感があったためCT撮影を行いました。CT所見で根尖部に病巣とともにリーマー破折片らしきものを発見できたために、異物除去を行ったケースです。湾曲した狭窄根管の根尖部の病変や異物はパノラマX線のみでは発見が困難だということを確認させられた一例です。

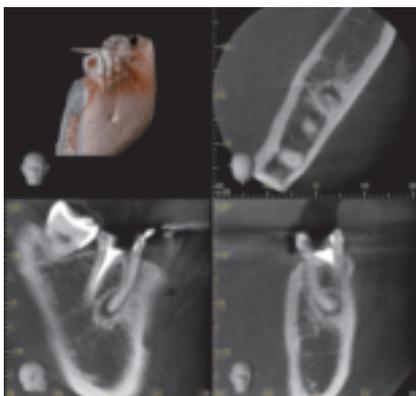
図10 図8で認められたリーマー破折片をCT画像でも確認することができた。

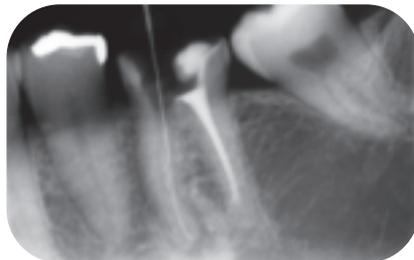
図8 来院を重ねて根管拡大、形成を行ったがリーマー使用時の手指感覚や電氣的根管長測定器などの異音が生じたために、デンタル撮影を行ったところ、パノラマ時には認められなかったリーマー破折片らしきものが写ったために、CT撮影を行い確認した。

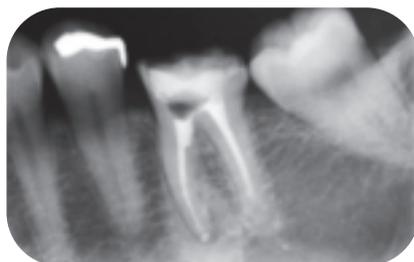
図11 数回の根管粘薬と超音波器具を繰り返し使用して破折片を除去し、水酸化カルシウム製剤を充填。根管の湾曲に沿ってカルシウム製剤が充填され、根管孔よりも溢出しているのが確認できる。現在も根管粘薬で通院中で、近日中に最終的な根管充填を予定。

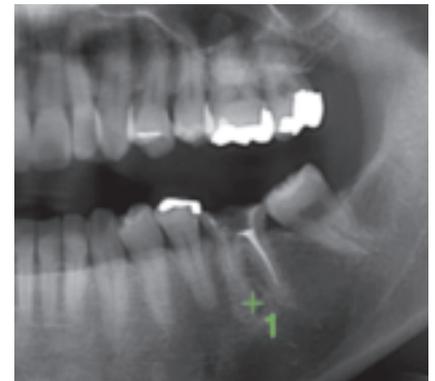
図9 パノラマスカウト画像でCT撮影部位を位置づけた。
