# 日常臨床に接着を活かす —根管治療への接着の応用—

福岡県北九州市 富山歯科クリニック 池上 龍朗

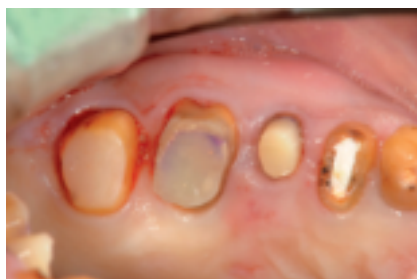
図1 根管治療中の隔壁（仮レジンコア）。中央に穴をあけて根管治療を行う。接着面を明瞭とするため、青色のCRを最下層に使用すること多い。

なっているものが多く、仮封材の厚さが不十分になり、唾液などの侵入が生じ易い<sup>2)</sup>。ここで接着を用いた、コンポジットレジンによる隔壁の作製が有効となる。

最近のフロアブルレジン<sup>3)</sup>は物性、操作性ともに大きく向上しており、隔壁の作製にあたってはフロアブルレジンを使用すると良い。特にローフロー、インジェクタブルタイプのものは形態の付与が容易である。その中でもフロアブルレジン系裏層材として登場したバルクベース(サンメディカル社製)は、深い硬化深度と低重合収縮率などの物性、操作性、コストの面から使い易く重宝している(図4)。

隔壁の作製により、歯肉縁からの唾液やプラークの侵入は大幅に減少でき、仮封材の厚さも確保できるため、仮封時の封鎖性が大きく向上する。また、概形成をすればテンポラリークラウンの装着も可能であり、仮封時の封鎖性をさらに向上できる他、ラバーダムクランプの装着も容易になる。

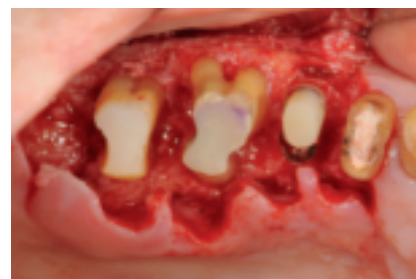
図3 切除療法の際においても、メタルタトゥーの回避、歯周バックの容易な固定などの面から、隔壁は有効である。

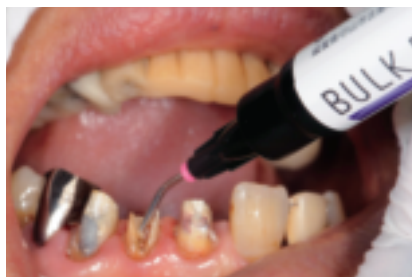
図4 コストパフォーマンスに優れたバルクベース・フロー（サンメディカル社製）は裏層だけでなく隔壁作製にも適したマテリアルである。

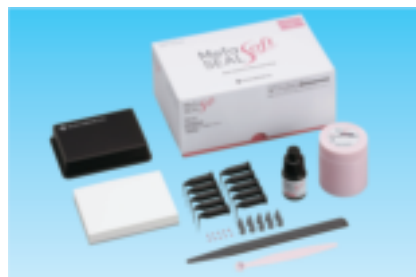
図5 2013年に発売されたメタシル Soft（サンメディカル社製）。

当院にて使用している歯質接着能を持ったシーラーを図5、6に示す。

ンド根充シーラー（以下、SBシーラー）に劣るものの、操作は簡単であるため熟練を要する必要がなく、再根管治療時の除去性も担保され比較的安価である。一方SBシーラーは生体親和性、水分存在下での接着能に加え、物性においても非常に優れた材料ではあるが<sup>4)</sup>、操作がやや煩雑でテクニックセンシティブであり、やや高価という弱点があるため、両者の使い分けが肝要であると思われる。

つまり、メタシールはアピカルシート獲得が容易な通常のルーチンな根管治療の際に使用し、SBシーラーは歯根破折歯や根尖吸収歯への対応といった稀なケースへの決定打として用いるのが良いのではと考えている。

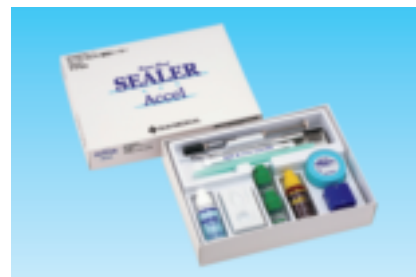
図6 2005年に発売されたスーパーボンド根充シーラー&アクセラ（サンメディカル社製）。

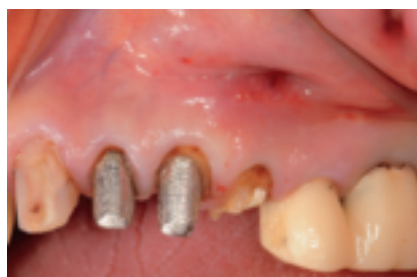
図11 2013.2.5 「4」根管治療を行ったが、サイナストラクトが消失しない。根尖部パーフォレーションの可能性が高いため、外科に踏み切ることとした。

感染根管の再治療において、根尖部のパーフォレーションやジップ、トランスポートーションを起こしたケースは難症例となる。根管内よりアプローチが不可能となることも多く、このような場合はむやみやたらに根管を拡大するより、早急に外科処置に切り替えた方がむしろ効率が良い。

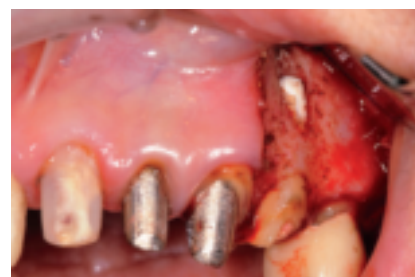
図13 2013.2.5 根尖搔爬時の口腔内写真。根尖部パーフォレーションとマイクロクラックが存在していた。接着窩洞を形成し、根尖部3mm相当をスーパーボンド(ラジオベーク)で被覆。

そこで筆者は、根尖全周が十分にアプローチできる環境であれば、骨面を含め根尖部を十分に搔爬、プレーニングを行った後に、汚染された象牙細管を接着にて封鎖することを目的として、根尖は切除せず根尖3mm相当部に必要に応じて接着窩洞を形成しスーパーボンド（ラジオペーク）にて覆う術式を損っている。長期症例がまだないため経過観察は必要と考えるが、いまのところ全てのケースで良好な結果を得ている。

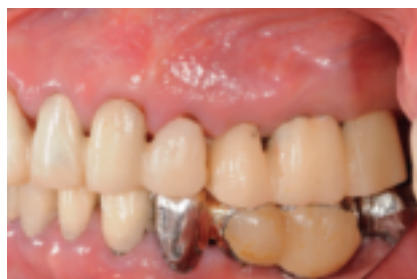
図15 2013.5.17 術後約3ヵ月後の口腔内写真側方観。サイナストラクトは完全に消失した。

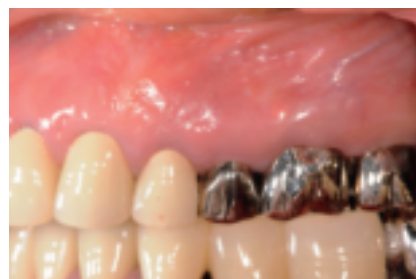
図16 2015.1.8 [4] 最終補綴装置装着後の口腔内写真側方観。サイナストラクトの再発等、問題は全く生じていない。

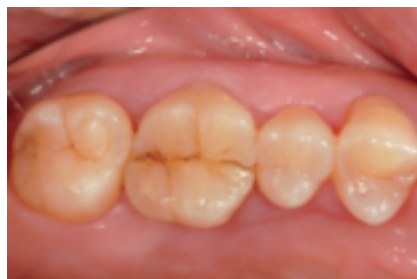
図18 2013.1.17 [6] 口腔内写真咬合面観。咬合時の疼痛を訴え来院。近遠心的に完全に破折していた。

臨床の現場で良く遭遇する難題は歯根破折である。予測困難でありコントロールもほぼ不可能、抜歯に至るケースも多いため、後手に回った際の対応にはいつも頭を悩ませられる。

最近の歯質接着の向上により、歯根破折にも対応できる可能性が高まってきたように思う。だが、歯根破折歯において確実な接着を成立させることは実は極めて困難である。何故なら、接着面となる破折面は汚染されていることが殆どであり、接着を行う環境は歯肉縁下もしくは骨縁下なので、滲出液のコントロールや防湿が難しいためである。破折歯の接着の際に重要となる点は、①被着面をなるべく薄く形成する（拡大鏡下にて超音波スケーラーを使用）、②防湿のコントロール（エンド用マイクロバキュームチップと止血剤の使用。防湿が不可能であれば再植を考える）、③接着後の確実な固定、④硬化後の余剰セメントの除去（ブレーニング）であると考えている。

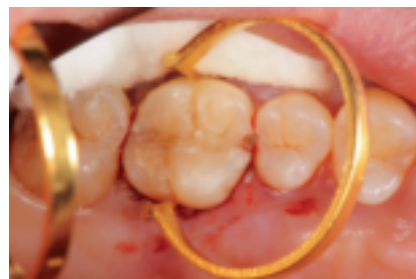
図19 破折面をわずかに形成し、スーパーボンド（混和クリア）にて接着。

このような環境下にて接着を成立させることのできるマテリアルは、スーパーボンドが最良であると思う。筆者はスーパーボンド混和クリアとクイックモノマー液をマイクロシリンジにて注入、クランプにて固定、硬化させた後、破折線部の余剰セメントを除去し、接着不良な界面を象牙質ごと一層削合するために、超音波スケーラー、グレースィキュレット、カーバイドバーを用いてブレーニングを行っている。

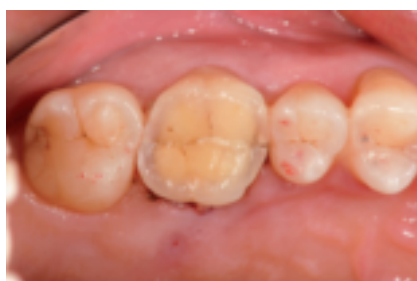
図20 破折面接着後の咬合面観。この後に早急に根管治療へと移行した。

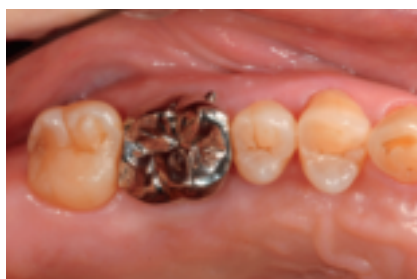
図23 2013.9.4 ⑥最終補綴物仮着後の口腔内写真咬合面観。テンポラリークラウンにて十分に経過観察後、補綴修復を行っている。

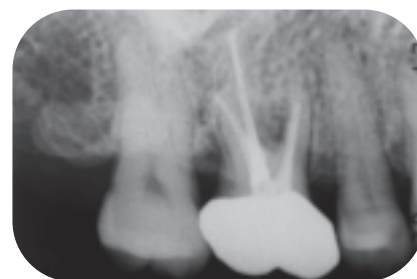
図25 2014.12.26 ⑥デンタルX線写真。根管充填より約2年経過しているが歯周組織に変化は認められない。
