X線画像読影 虎の巻 Part1

歯根周囲感染病巣の読み方

吉岡デンタルオフィス 院長 吉岡 隆知
デンタルスキャン 院長 神田 重信

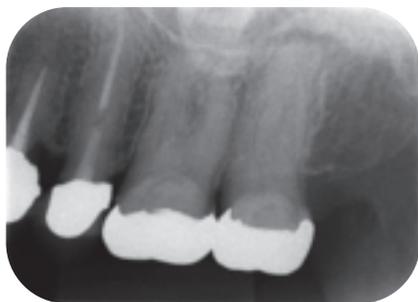
図1 66歳女性。上顎左側第二大臼歯の根尖病変。

上顎左側第二大臼歯に痛みを訴えていた。デンタルX線写真 (図1) では根尖部に透過像が見られる。根尖透過像の上方に見られる帯状の不透過部は上顎洞底線に頬骨弓が重なったものである。根尖病変と上顎洞の交通はないように見える。本症例で注意しなければならないのは根管が高度に狭窄しているためにほとんど見えないことである。根管だけでなく髓腔も確認できない。慢性的刺激があって第三象牙質が形成され、根管狭窄して歯髓血流が減少し歯髓死に至ったと考えられる。安易に根管治療しようと削り出してはならない。

3DX-CT (モリタ) のような高解像度を有する歯科用小照射野CT (CBCT) で歯髓腔狭窄の程度を調べ、対応を検討しなければならない。なお、隣の第一大臼歯は根尖病変こそ見られないものの同じように根管は狭窄している。

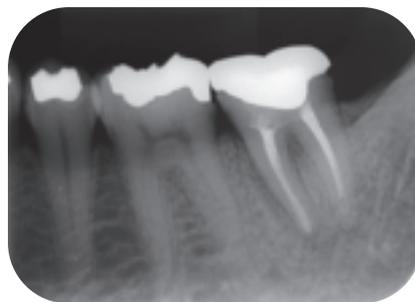
図2 39歳男性。下顎左側第二大臼歯。

何らかの訴えでデンタルX線写真撮影をして図2の下顎左側第二大臼歯のような所見を得たとき、垂直性歯根破折 (VRF) を考慮しなければならない。その所見とは近心根に見られる、歯根周囲を取り巻くような透過像である。この像がVRFの典型的な形態である。歯頸部の骨が健全なので歯周病によるものではない。根尖部に歯根膜腔の拡大は見られないので、根尖性歯周炎でもない。側方病変の原因としては側枝、歯根吸収、穿孔などが考えられ、これらはいずれも原因部位を中心に同心円状に骨欠損が広がる。しかし本症例ではほぼ一定の幅の骨欠損が歯根に沿ってみら

れる。これは破折線に沿って骨破壊が起こるためである。

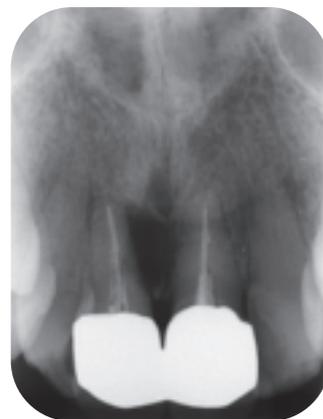
図3 57歳女性。上顎右側中切歯のデンタルX線写真。

デンタルX線写真(図3)で上顎右側中切歯近心にX線透過像が見られる。歯頸部と根尖周囲の歯槽骨に破壊像はない。CBCT(図4)では歯根近心面が大きく欠損している。これは歯根外部吸収である。CBCTで見られる歯根吸収の形態はデンタルX線写真をよく見ると中切歯の歯根近心に重なって読影できる。しかし、CBCTの画像なしにそこまで読影するのは難しいだろう。歯根側方病変ではデンタルX線写真と併せてCBCT画像を活用して診断したい。

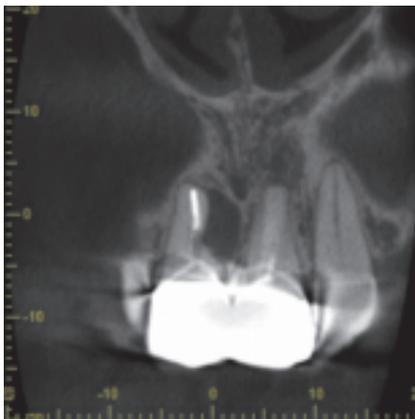
図4 CBCT像。

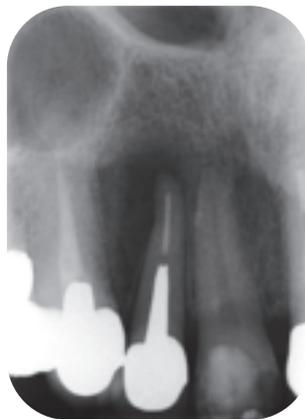
図5 54歳男性。上顎右側側切歯。

図5の上顎右側側切歯根尖部の透過像は遠心歯根面を取り巻くように見える。VRFでは歯根を取り巻くような骨破壊像とともに限局性の歯周ポケットが特徴

である。しかし根尖性破折では根尖部のみ破折して歯頸部歯質は健全なために歯周ポケットを生じない。透過像の形態が破折を疑う根拠となる。

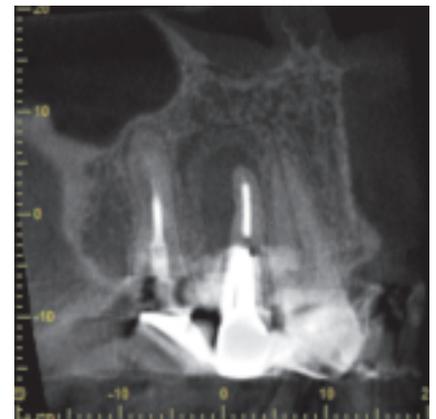
図6 CBCT近遠心断面像。

単純撮影とは異なり、CBCT像では骨が欠損して黒っぽく見える部分をX線透過像とは呼ばない。骨破壊像、骨欠損像、病変像など適切な表現を選ぶ。近遠心断面像(図6)での骨欠損の範囲はデンタルX線写真と同様の所見であるが、頬舌断面像(図7)では口蓋側での歯頸側への広がりを確認できる。

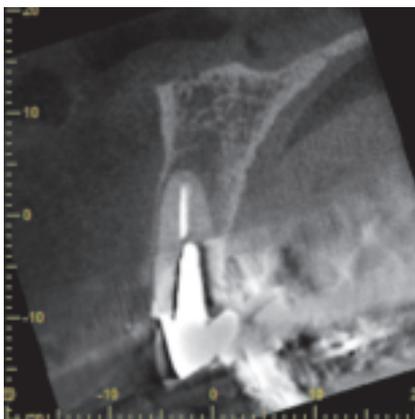
図7 CBCT唇口蓋断面像。

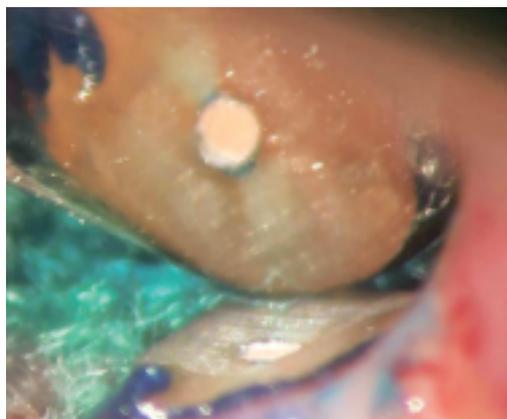
図8 歯根端切除後の切断面。歯科用顕微鏡下での強拡大像。

歯科用顕微鏡で歯根切断面を観察しても破折線は見られなかった(図8)。そのため垂直性歯根破折は否定でき、難治性根尖性歯周炎と診断した。

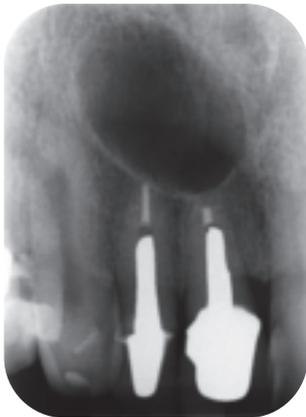
図10 67歳男性。上顎右側前歯部。

図10は症状のない上顎右側前歯部のデンタルX線写真である。中切歯および側切歯根尖部に直径約15mmの根尖部透過像が見られる。両歯とも根管治療および築造が行われている。ポスト先端と根管充填材の間には少し空隙が見られるものの、治療の質は許容できるものなので歯根端切除術が適応となる。しかし歯根膜腔を追った時に根尖部透過像との関係は判然としない。

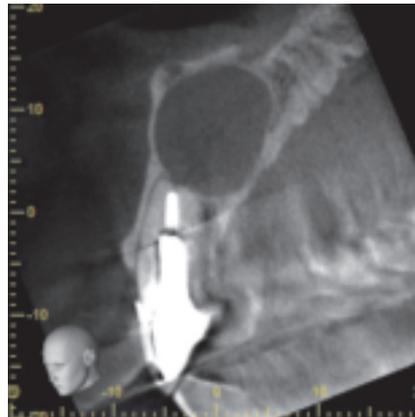
図11 CBCT側切歯断面像。

CBCTで側切歯 (図11) の根尖孔は病変と連続しているが、歯根膜腔と病変との移行はなさそうだ。一方、中切歯 (図12) の根尖孔は歯槽骨で覆われており、病変とは独立している。また、病変は切歯管にまで広がっている。以上の所見から、病変は側切歯が起因した歯根嚢胞か、顔裂性嚢胞の可能性が考えられた。歯根端切除術により嚢胞の

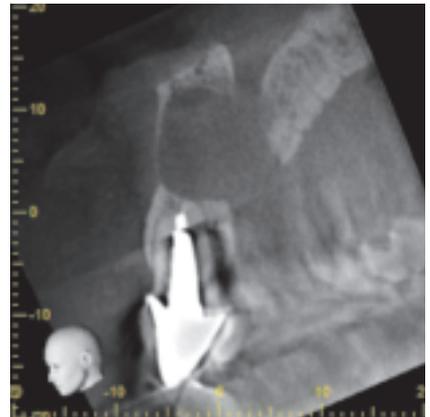
図12 CBCT中切歯断面像。

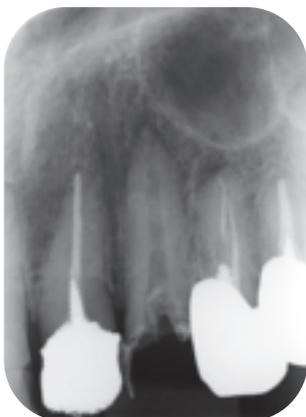
図13 45歳男性。上顎左側犬歯。

図13は根尖部圧痛を訴えていた犬歯のデンタルX線写真である。根尖部に歯根膜腔の拡大が見られる。同部のCBCT (図14) では唇側の骨は薄く、一部断裂しているようである。根尖孔は歯槽骨に覆われず、唇側に露出している。この場合、根尖性歯周炎による炎症は骨をほとんど破壊せず、歯槽骨表面に広がる。デンタルX線写真では根尖部透過像が見られないにもかかわらず、根尖部圧痛のような症状が見られる理由である。このように根尖孔が歯槽骨表面から突出するのは上顎中切歯、第一小臼歯にも好発するが、とりわけ上顎犬歯によく見られる。犬歯窩があってもともと骨が陥凹している上に歯根は外側に張り出していることが理由である。

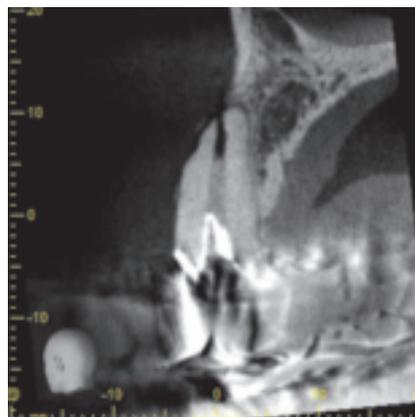
図14 CBCT唇口蓋側断面像。

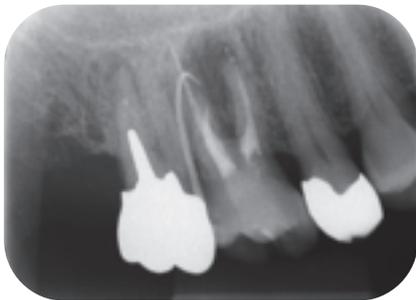
図15 58歳女性。上顎右側第一大臼歯。

図15は根管治療後に再発した上顎右側第一大臼歯である。瘻孔から挿入したガッタパーチャは近心根の根尖部透過像に到達している。上顎大臼歯近心頬側根はしばしば2根管だが、口蓋側に存在するいわゆるMB2は見落とされがちである。未処置のMB2は近心頬側根根尖病変の原因となる。しかし、デンタルX線写真だけでMB2の存在を予想することは偏心撮影を行ったとしても容易ではない。MB2を確定するにはCBCTが必要である。

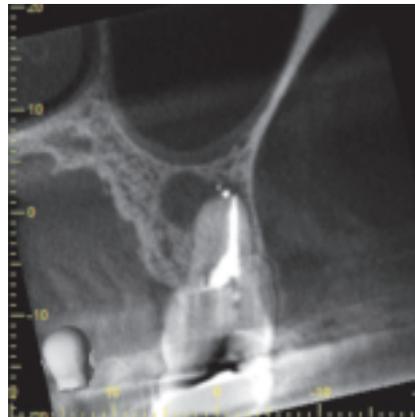
図16 CBCT頬口蓋断面像。

図16は近心頬側根の頬舌断面像で、頬側のMB1のみ処置され、その根尖孔

周囲にあまり骨欠損はない。MB1は近心頬側根の頬側に偏り、口蓋側に根管は見えませんがMB2がありそうな形態である。骨欠損の中心を通るあたりでの近遠心断面像が図17で、かすかに根管が見える。これがMB2である。広範な骨破壊は未処置のMB2によるものと考えられる。このくらい根管が見えれば歯科用顕微鏡下で根管の探索は可能である。

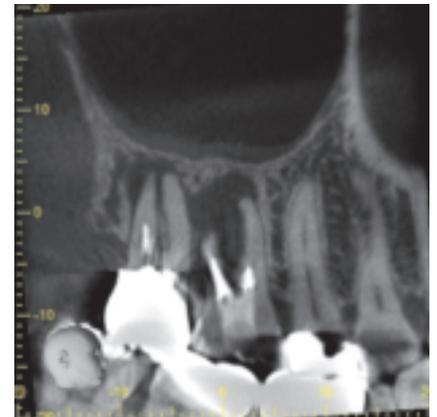
図17 CBCT近遠心断面像。

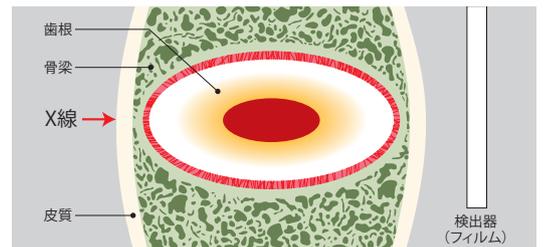
図19-b 横断模式図。

即ち、次の模式図のように硬組織構造が重なって検出器に到達しX線画像となる（図19）。

X線→皮質→骨梁→歯（エナメル質+象牙質）→骨梁→皮質→検出器
