インプラント (SPI® CONTACT Implant) 治療を利用した口腔内環境の確立

今回、臼歯部における口腔内環境をインプラント (SPI® CONTACT Implant) 埋入、GBR Techniqueおよび口腔前庭拡張術を併用し改善した症例を紹介する。

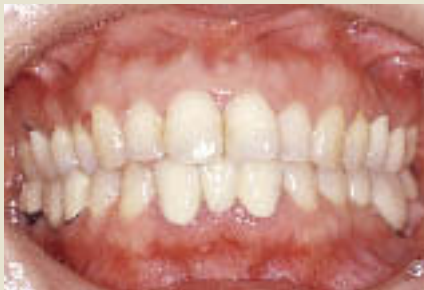
図1-a 初診時の口腔内所見：初診時の口腔内所見において、歯頸部ラインは凹凸不整である。

初診時の口腔内所見において、歯頸部ラインは凹凸不整であり、口腔前庭が完全に失われていた（図1a～1c）。

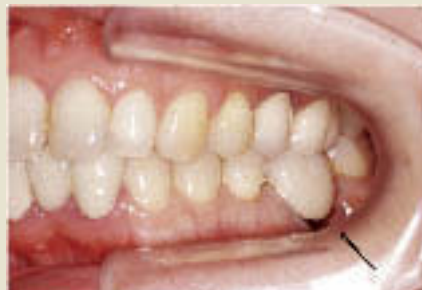
図1-b 初診時の口腔内所見：不良補綴物の装着。

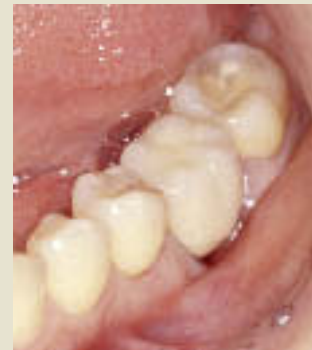
図1-c 初診時の口腔内所見：口腔前庭が完全に失われていた。

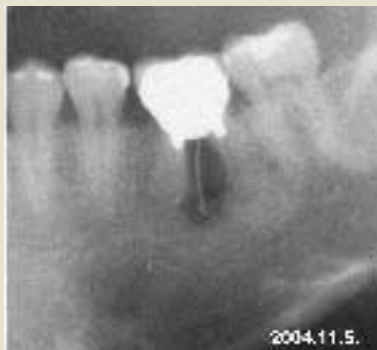
図2 初診時のX線所見：根分岐部を中心に骨吸収が認められ、さらに破折した歯間ブラシの不透過像が認められた。

またX線所見において、根分岐部を中心に骨吸収が認められ、さらに破折した歯間ブラシの不透過像が認められた（図2）。

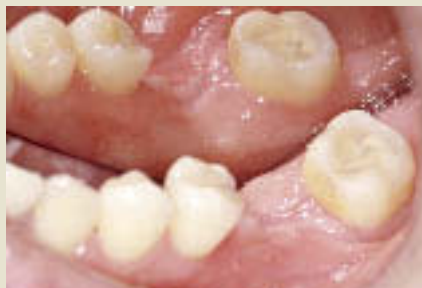
図3-a 抜歯後2ヵ月の口腔内所見：抜歯後の粘膜は、ほぼ完全に治癒している。

抜歯2ヵ月後（2005年1月14日）にインプラント埋入手術およびGBR法による骨造成術を施行した（図3a, b）。

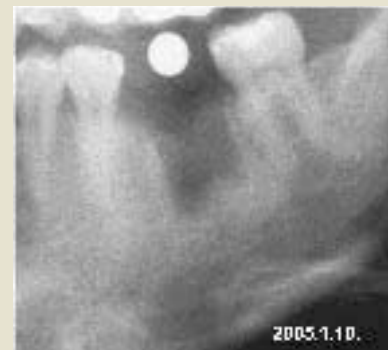
図3-b 抜歯後2ヵ月のX線所見：抜歯窩のX線透過像が認められる。

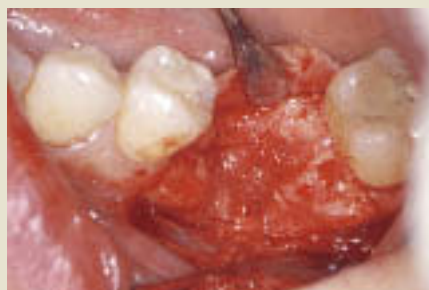
図4 切開・剥離：頬側の顎骨欠損状態は予想以上に大きく、抜歯窩は骨様の肉芽で充満していた。

まず、2%キシロカイン3.6mLによる潤滑麻酔後、歯槽骨頂部に切開線を求め、抜歯時と同様に縦切開を下顎左側第二小臼歯遠心隅角部および下顎左側第二大臼歯近心隅角部から扇状に求め、全層弁にて粘膜骨膜弁を剥離翻転した（図4）。

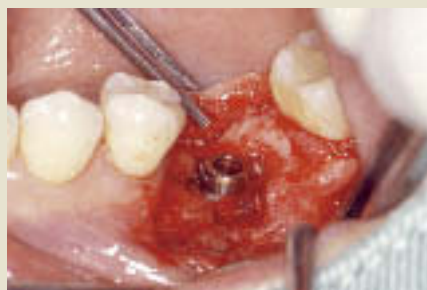
図5 SPI®CONTACTインプラント埋入：Top Down Treatmentを考慮し、埋入位置を垂直的、頬舌的、近遠心的および傾斜角度に注意し決定した。

頬側の顎骨欠損状態は予想以上に大きいため、通常よりやや舌側よりにドリリングを行い、埋入孔を拡大していき、SPT® CONTACT Implant (φ4.5 3.5mm/L9.5mm)埋入に必要な深さを獲得しインプラントを埋入した後、ヒーリングキャップを装着した(図5、6)。

その際、骨欠損状態とTop Down Treatmentを考慮し、インプラントの選択およびプラットホームの位置を決定した。なお、この時点においてインプラント部の頬側骨壁が大きく欠損し、埋入時における表面処理部の露出が免れないためGBR法を併用した。

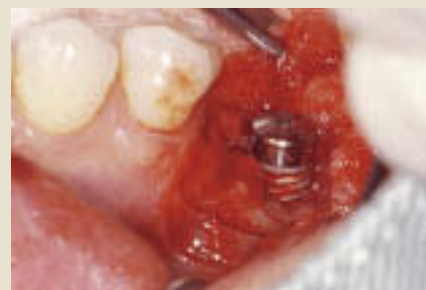
図6 SPI® CONTACTインプラントヒーリングキャップ装着。

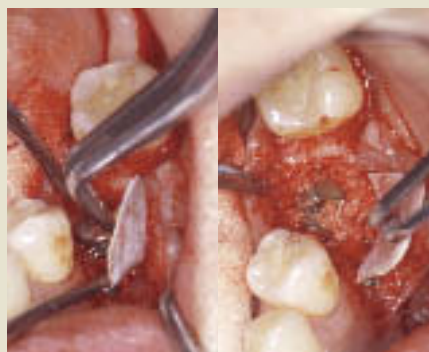
図7 自家骨細片の移植：露出した表面処理部を閉鎖するように自家骨細片を填入した。

まず、周囲の皮質骨から骨髓に到達するまで穿孔し、骨表面に出血を促した後、露出した表面処理部を閉鎖するように自家骨細片を填入した。その後、barrier membraneとしてe-PTFE膜を使用してインプラント体が露出しないように被覆し、ボーンタックを用いて確実に固定した(図7、8)。粘膜縫合時には唇頬側に減張切開を追加し、ゴアテックススーチャーを用いてマットレス縫合と単純縫合を行い、インプラント埋入およびGBR手術を終了した(図9~11)。

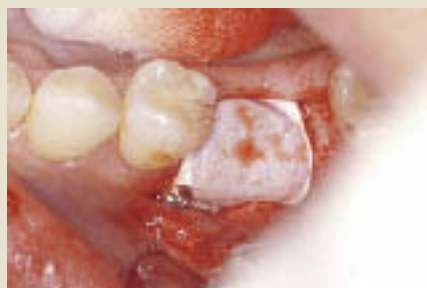
図8 Membrane設置と安定化：Membrane(e-PTFE)を使用してインプラント体が露出ないように骨欠損部を完全に被覆し、ボーンタックを用いて確実に固定した。

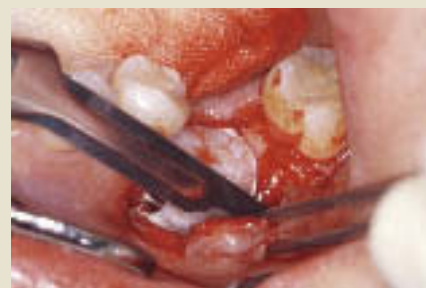
図9 減張切開：唇頬側に減張切開を追加した。

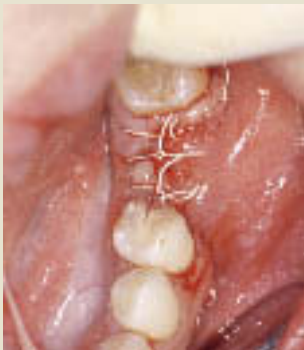
図10 縫合：マットレス縫合および単純縫合を行った。

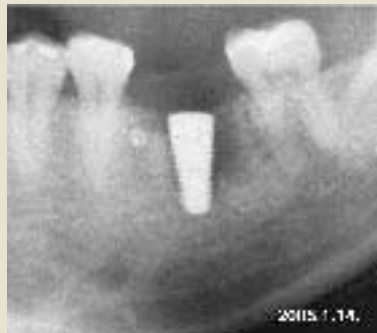
図11 術直後のX線所見：インプラント体の遠心側に明らかなX線透過像が認められる。

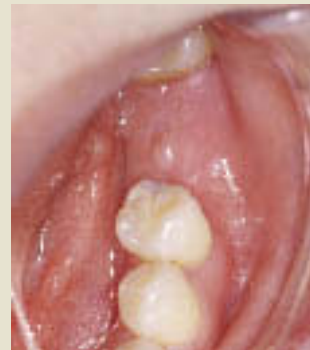
図12 術後2ヵ月の口腔内所見：Membraneの露出は全く認められない。

その後、barrier membraneの露出は全く認められず(図12)、約2ヵ月後(2005年3月15日)には浸潤麻酔下において歯槽骨頂部を切開・剥離し、barrier membrane除去手術を施行した(図13)。

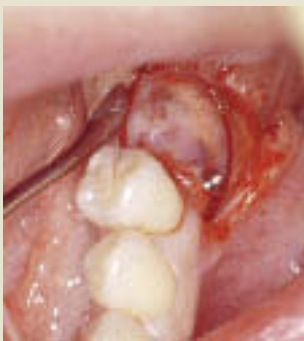
図13 Membrane除去手術(切開・剥離)：Membraneは安定した状態で完全にインプラント体を被覆していた。

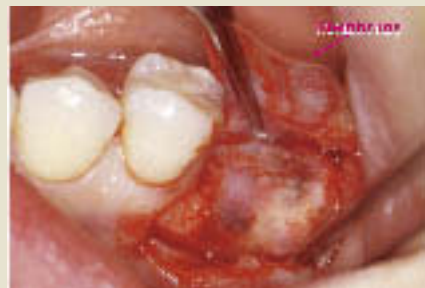
図14 Membrane除去時の口腔内所見：幼弱な骨様組織を傷つけないように丁寧にMembraneを除去した。

barrier membrane下においてインプラント体を完全に取り囲むように白色状のやや弾性のある骨様組織の形成を肉眼的に認めることができ、良好な術後経過を示していた(図14~16)。

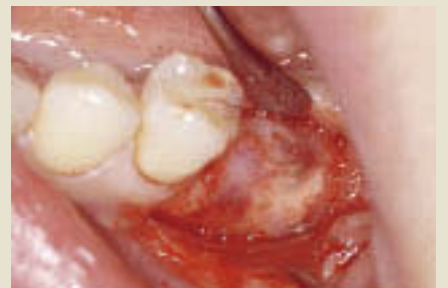
図15 Membrane除去直後の口腔内所見：インプラント体を完全に取り囲むように白色状のやや弾性のある骨様組織の形成を肉眼的に認めた。

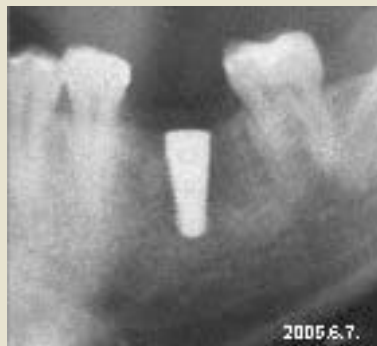
図17 術後5ヵ月のX線所見：X線所見において骨様組織の形成を示唆する明らかな不透過像が認められた。

術後約5ヵ月(2005年6月7日)のX線所見において骨様組織の形成を示唆する明らかな不透過像が認められ、さらにPTVは-6を示していた(図17)。

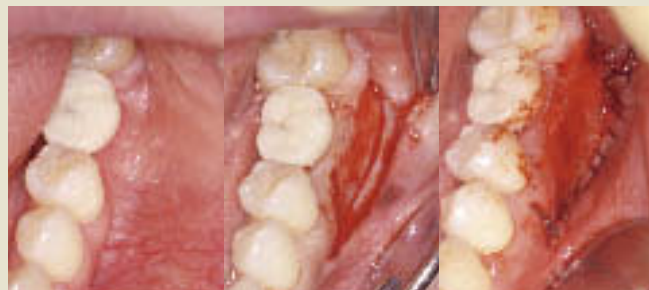
図18 口腔前庭拡張術：テンボラリークラウンを装着し、口腔前庭拡張術を施行した。

そこで、アバットメントの装着を行い、テンポラリークラウンを作製し口腔前庭拡張術を施行した(図18)。

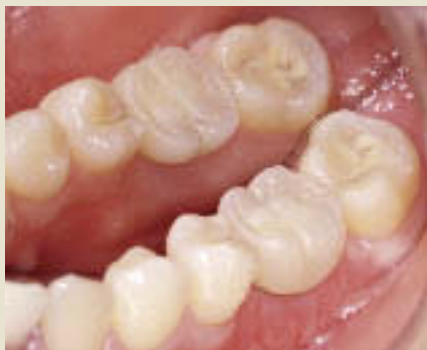
図19 6部構造装着直後の口腔内所見：口腔前庭が獲得された。

粘膜治癒後は、上部構造を作製した(図19~21)。

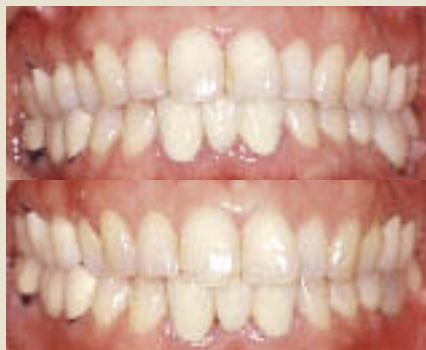
図20 初診時および上部構造装着直後の口腔内所見：初診時における歯頸部ラインの凹凸不整がほぼ解消され、口腔前庭も獲得された。

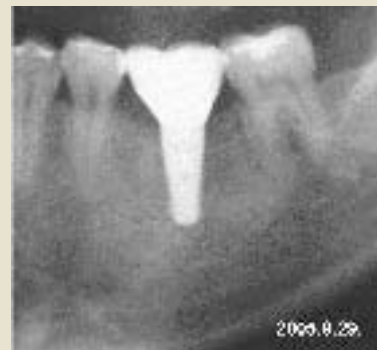
図21 上部構造装着後3ヵ月のX線所見：インプラント体遠心側には明らかなX線不透過像が認められた。
