クリアシールFによる 隣接面齲蝕の抑制について

鶴見大学歯学部
教授 大森郁朗
助手 伊平弥生
助手 高見澤豊

クリアシールF

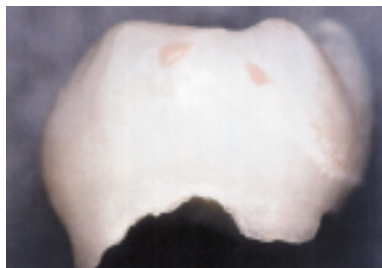
図4-2 抜歯した下顎右側第二乳臼歯近心面の所見。クリアシールFはほとんど脱落しており、接触点領域に白斑が認められる。

咬翼エックス線写真では健全歯面と診断されたが、抜歯後の近心面の所見では接触点領域に白斑が認められ、クリアシールFはほとんど脱落していた。

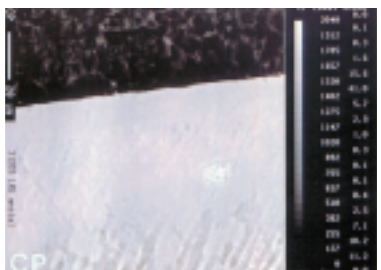
図4-3 反射電子像では表層エナメル質一帯の再石灰化が明らかである。

反射電子像では表層エナメル質一帯の再石灰化が明らかであった。
