# CBCT 読影 虎の巻 Part4 歯槽骨・顎骨の微細構造を読む

歯科放射線専門医、デンタルアカデミア代表 神田 重信  
歯内療法専門医、吉岡デンタルオフィス院長 吉岡 隆知

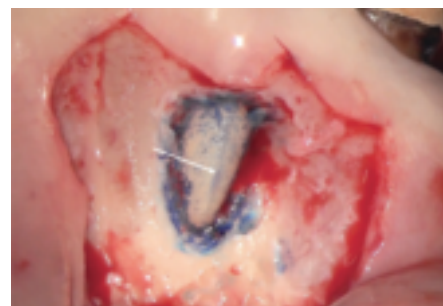
図9 図7症例の術中写真。唇側骨の消失と歯根破折（矢印）が見られる。

■唇側・頬側の根側病変：根側病変が歯の唇側や頬側の薄い骨壁に生じた場合は、容易に骨壁が消失し、歯根に沿った透過性病変の形状は呈さず、単に唇側・頬側の骨消失の所見となる（図7～9）。

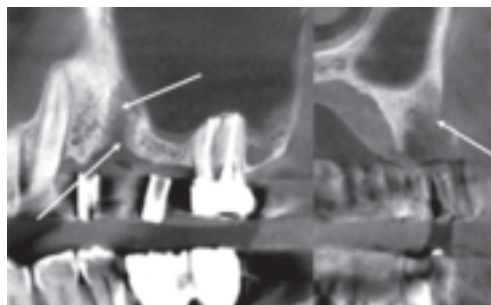
図17 抜歯後5ヵ月経過で、抜歯窩全体に石灰化が広がっているが、顎堤頂までには達していない（矢印）。

うになり、同時に画像上では骨梁像としての骨改造が始まる（図17）。もし、抜歯術において骨補填材が併用されれば、化骨治癒は早まるように見える。

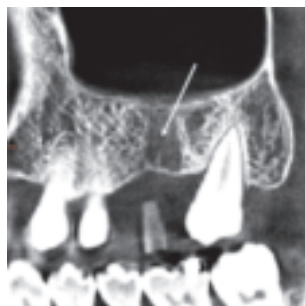
図19 図18症例の口蓋根部の抜歯窩は、骨梁形成がなされておらず脆弱な状態を呈する（矢印）。

ところが、顎堤頂の皮質化は十分に完成しているものの、本来の抜歯窩には正常な骨梁構造が見られず、幼弱な石灰化、あるいは骨濃度が低い骨梁様像が見られ、形態的に骨脆弱症を呈する（図19）。
