装着時の誤飲・誤嚥を防ぎ、 安全性を高める キッズクラウン with リング

鹿児島大学大学院医歯学総合研究科 小児歯科学分野
岩崎 智憲／山崎 要一

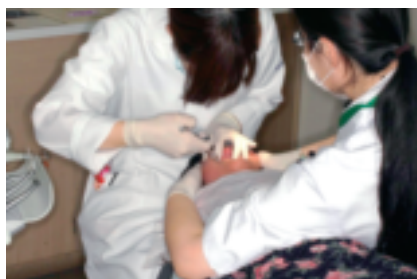
写真1 小児患者は局所麻酔時に恐怖心から急な体動を生じることがあるため、頭部と体幹をしっかりと固定する。

療時の誤飲・誤嚥事故の実態報告は見当たりませんが、小児は成人と比べて、口腔が小さく術野が狭いだけでなく、治療への協力が得られず、激しい体動を認める場合(写真1)や開口維持が困難な場合もあり、成人の歯科治療に比較して一層困難な場合が多いといえます。

表面麻酔後、十分効果が確認できたところで、患児の急な体動に備えて頭部と体幹を優しくしっかりとおさえながら、患児に気付かれないように細心の注意を払って、ゆっくりと局所麻酔を行う（写真1）。

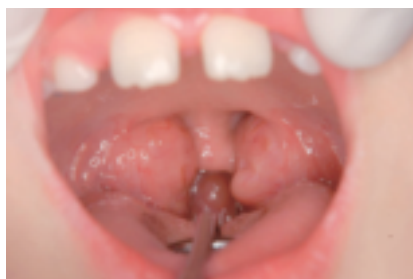
写真2 小児期には口蓋扁桃肥大を生じることが多いため、咽頭部の形状が複雑で狭小化しやすく呼吸時の通気速度が上昇し、誤飲・誤嚥事故の危険性が増す。

また、小児期は口蓋扁桃が肥大して咽頭形態が複雑で狭小化しやすい(写真2)、号泣時には軟口蓋が挙上して激しい吸気が生じるため、いったん

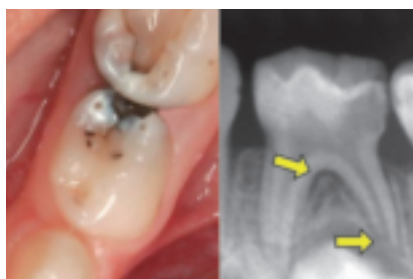
症例3 4歳8ヵ月 女児の下顎左側第一乳臼歯 歯髄に到達するう窩のため、分岐部と遠心根に病巣が生じている。

小児の歯科治療の中では、① う蝕により歯冠崩壊した乳臼歯、② 3面以上のお蝕を認める乳臼歯、③ 歯髄処置を行った乳臼歯、④ 著しい歯冠形成不全を認める乳臼歯などが、既製乳歯冠による歯冠修復の適応となります(表2、症例1~4)。

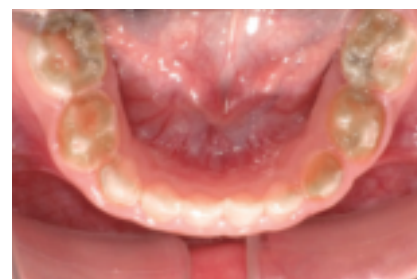
症例4 4歳10ヵ月 女児 多数の乳歯にエナメル質形成不全が生じている。

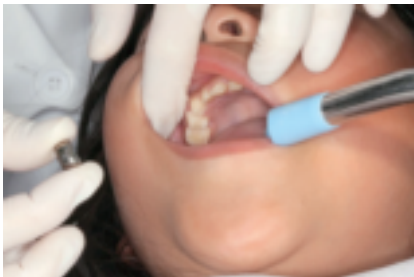
写真3 ラバーダムを除去した後は、頭位を患側に傾斜させ、バキュームを近くに準備し、誤飲・誤嚥に備える。

既製乳歯冠は表面が滑沢で滑りやすいため、試適・装着操作は小児歯科臨床の中でも誤飲・誤嚥事故につながるリスクが最も高い処置のひとつと言えます(写真3、4)。

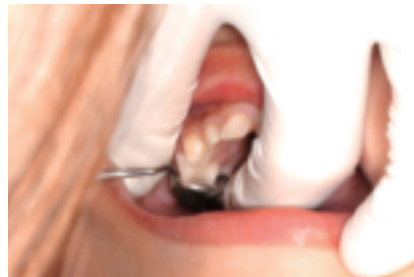
写真4 試適・着脱時には、適合が良いと撤去時に勢い余って弾け飛び、緩いと直ぐに脱落し、危険である。

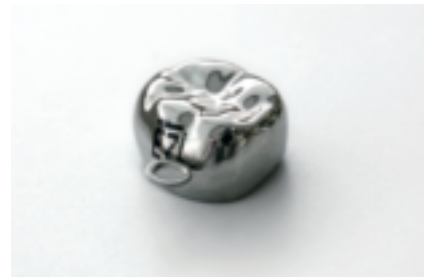
写真5 キッズクラウン with リング
E7は下顎右側用の乳歯冠で、Eは第二乳臼歯、7は乳歯冠のサイズを示す。

従来の既製乳歯冠であるキッズクラウンに、厚径0.5 mm、外径3.5×3.0 mm、内径2.3×1.8 mmを基本サイズとするステンレス製の角丸長方形リングが、頬側面の近心寄りの高さが咬頭

から3 mm程度歯頸部寄りの位置に咬合平面と平行になるように電気鑢着されています(写真5)。

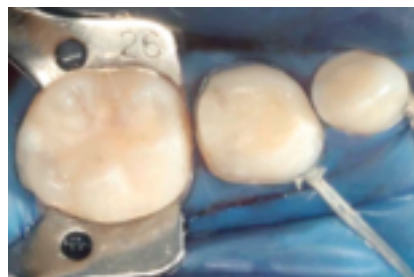
写真7 ラバーダム装着下で、第一乳臼歯の支台歯形成を行う。

支台歯形成時に近心と遠心の隣接面を明示するために、対象歯の近心歯にフロスを結紮し、遠心歯にクランプを装着する（写真7）。

咬合面は頬舌的に逆屋根状に形成し、機能咬頭である上顎口蓋側ならびに下顎頬側は2面形成し、隣接面などの軸面は歯肉縁下0.5 mmに形成する。最後に咬合面と軸面の移行部、隅角部を丸める（写真7）。

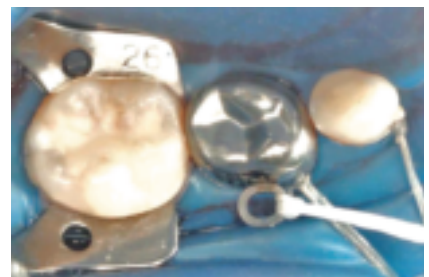
写真8 適切な大きさの乳歯冠とマージンやコンタクトの確認のため、ラバーダム装着下でキッズクラウン with リングを試適する。

支台歯形成が終了し、ラバーダム装着下でフロスが結紮されたキッズクラウン with リングを試適して、大まかなマージン部の適合状態と隣接歯との接触状況を確認する（写真8）。その際、フロスは常時口腔外に出しておく。

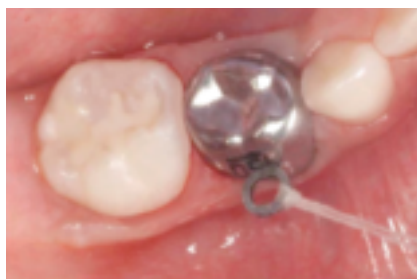
写真9 クリアランスや咬合関係を確認するため、ラバーダムを外してキッズクラウン with リングを試適する。

ラバーダムを外した後、乳歯冠辺縁の削除と内曲げによる調整、隣接面幅の調整、対合歯との咬合関係の調整を通して、乳歯冠の辺縁が支台歯に適合し、歯列内に適正に装着できることを確認する（写真9）。

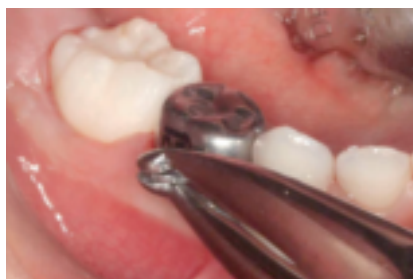
写真10 リングの除去1
ホープライヤーの先端部が鑷着部に接するようにリング全体を把持する。

セメント硬化後、近心方向からホープライヤーでリング部分全体を水平にしっかり把持し(写真10)、鑷着部分を中心にプライヤーの取手部分をゆっくりと歯冠方向(写真11)に45°程持ち上げるようにして、鑷着部に剪断力を加えながら乳歯冠からリング部分を分離し、フロスとともに口腔外に取り出す

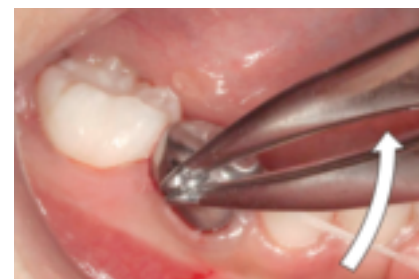
写真11 リングの除去2
リングを把持した状態で鑷着部を中心に歯冠方向にひねる(矢印)。

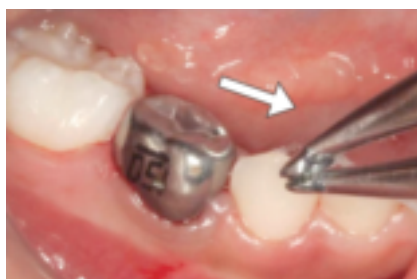
写真12 リングの除去3
分離したリングをフロスとともに口腔外に取り出す(矢印)。

(写真12)。

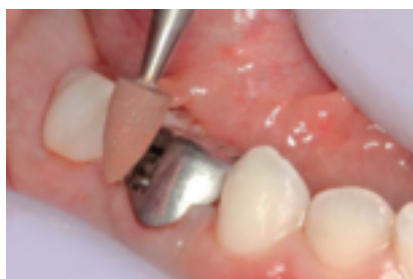
写真13 シリコンポイントを用いて鑷着部を研磨する。

最後に乳歯冠表面のリング除去部をシリコンポイントで研磨し(写真13)、キッズクラウン with リングの装着操作を終了する(写真14)。

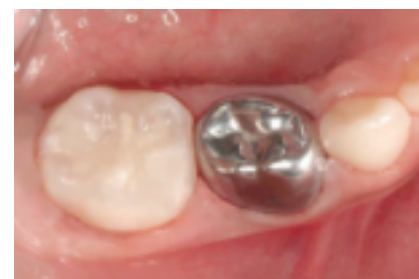
写真14 研磨を終え、キッズクラウンの装着操作を終了する。
