ダイアグノデント ペンを活用した う蝕診断と患者説明

静岡県浜松市 田代歯科医院 田代 浩史

症例：臼歯部咬合面小窩裂溝部における初期う蝕の治療前診断

う蝕検知液染色性とダイアグノデント ペン測定値との臨床的相関関係

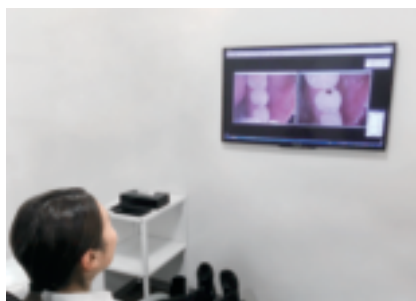
図A 切削治療開始前の段階で、視覚的に初期う蝕の存在を映像化することは困難である。

また、鮮明な口腔内カメラの画像も、う蝕の存在が明らかになった後、う窩を開拓した状況の画像を確認した段階で、初めて説得力を持つ(図A)。つまり、切削治療開始前の段階で、視覚的に初期う蝕の存在を映像化することは困難であると考ええる。

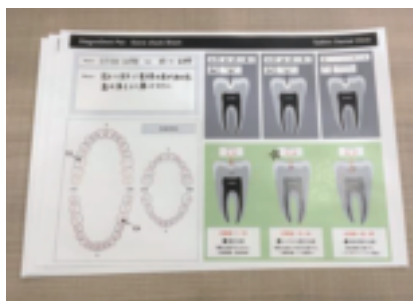
図B 「ダイアグノデントペン」診査結果記入シート

田代歯科医院で主に小児を対象とした初期う蝕への継続管理に使用される「ダイアグノデントペン」検査結果記入

シートを図Bに示す。

診査日時・部位と診査データを記入し、診査データの数値が示す意味を解説する内容と共に患者に提供される。一方で、医院保管用の診査結果記入票は診療録と共に管理し、患者への口腔清掃方法の指導材料として、また修復治療介入の説明用資料として活用されている（図C）。

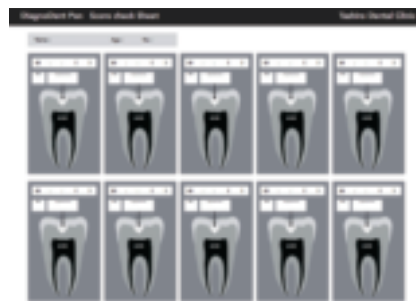
図C 医院保管用の診査結果記入票

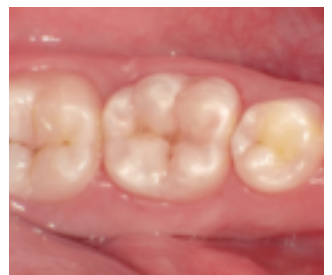
図24 術後。

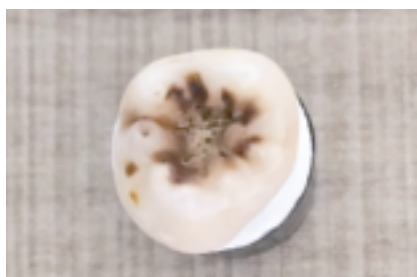
図25 小窩裂溝部にう蝕病巣を認める抜去歯牙。

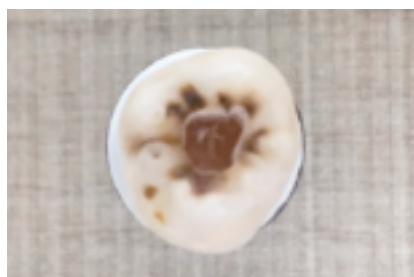
図26 う窩を開拓して除去すべき感染象牙質の全体像を把握。

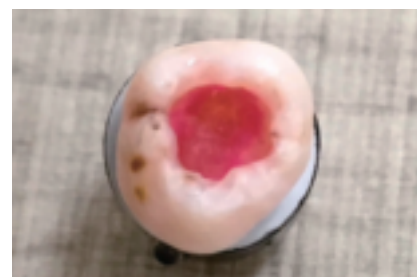
図27 ラウンドタイプのスチールバーを使用して感染象牙質を除去、う蝕検知液で染色(1回目)。

抜去歯牙を使用して、一般的な1%のアシッドレッドプロピレングリコール液(カリエスディテクター:クラレノリタケデンタル)により感染象牙質を染色し(1回目)、ラウンドタイプ スチールバーを使用して濃染色部を除去した。

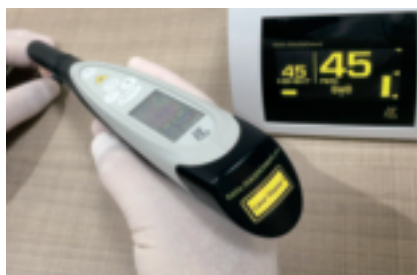
図28 検知液染色部のダイアグノデント ペンの検査値を確認。スコア: 45

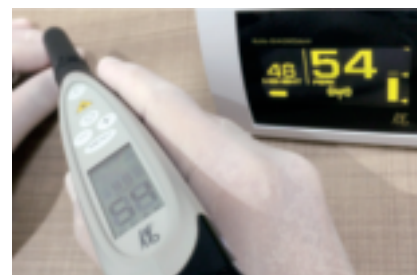
図30 ダイアグノデント ペンの検査値を確認。スコア: 54

切削した象牙質表層の感染象牙質残存状況をダイアグノデント ペンを使用して評価。スコアは「54」を示し、引き続

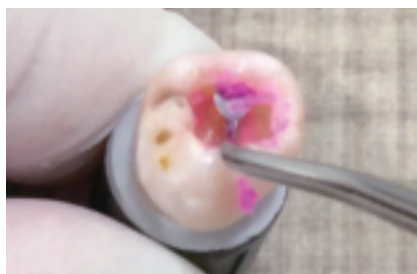
図31 2回目のう蝕検知液染色部を慎重に除去開始。

きう蝕検知液による染色を必要とする状況を確認。感染象牙質を染色し(2回目)、スプーンエキスカベータを使用して濃染色部を除去した。

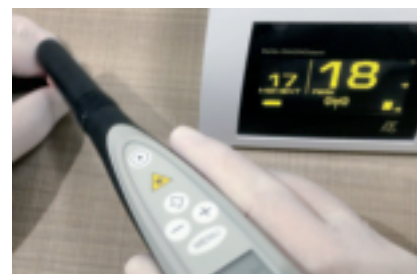
図33 ダイアグノデント ペンの検査値を確認。スコア: 18

切削した象牙質表層の感染象牙質残存状況を再度ダイアグノデント ペンを使用して評価。スコアは「18」を示し、検知液染色性と測定値との相関関係を確認した。
