# X線画像読影 虎の巻 Part4 デンタルX線写真の落とし穴

吉岡デンタルオフィス 院長 歯内療法専門医 吉岡 隆知  
デンタルスキャン 院長 歯科放射線専門医・指導医 神田 重信

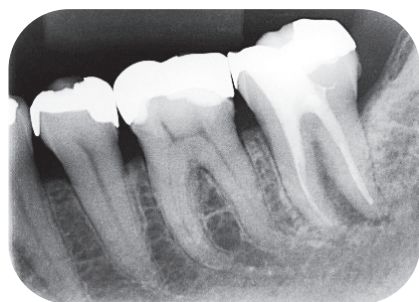
図1は下顎左側第二大臼歯の痛みを訴えた56歳女性のデンタルX線写真である。

近心根および遠心根に根尖まで至る歯周ポケットがあり、デンタルX線写真では分岐部に透過像が見られた。

図1 #37のデンタルX線写真。

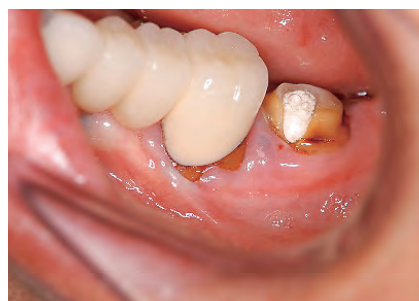
図4 #37近心歯頸部の瘻孔。

瘻孔は患歯近心歯頸部に見られた(図4)。デンタルX線写真では患歯根尖に透過像が認められたが、瘻孔から挿入したガッタパーチャは近心根の途中で止まっていた(図5)。

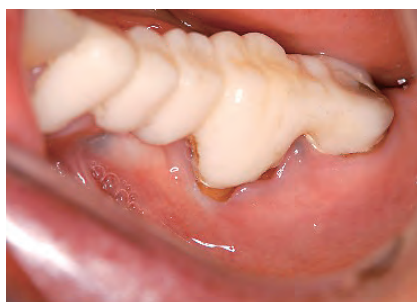
第一大臼歯の根管治療を行うと瘻孔は消失した(図7)。

図7 #36の根管治療後、瘻孔は消失した。

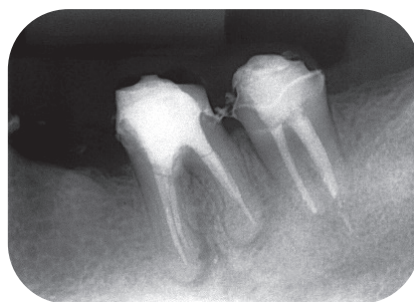
根管充填後のデンタルを図8に示す。

この症例のデンタルX線写真では、#36遠心根および#37近心根の根尖病変の関係が明確でなかった。

図8 #36・37根管充填後のデンタルX線写真。

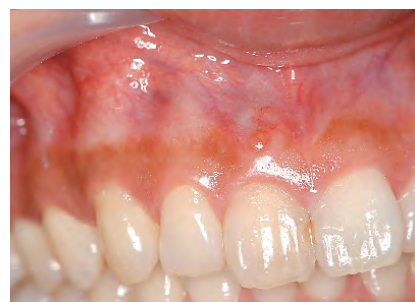
33歳女性、上顎右側中切歯部の瘻孔を主訴に来院した(図9)。

図9 #11付近の歯肉に見られる瘻孔。

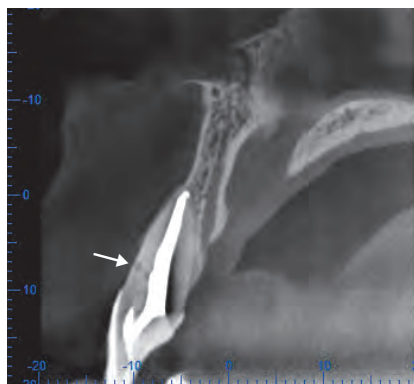
よく見ると歯根中央部のやや遠心寄りに透過像(矢印)が見られた。CBCT(図11)ではその部分は側枝(矢印)のようである。

なお、唇側の歯槽骨は消失していることが確認できた。この部位の側枝に対する処置は外科的歯内療法である。フラップを形成して患部にアクセスすると、CBCT所見通り唇側の歯槽骨はなく、側枝も認められた(図12)。

図11 #11のCBCT矢状断像。矢印は側枝。
