Field Report

京都府宇治市
医療法人昭峰会 安藤歯科医院
理事長 安藤 昭嗣

患者さんに“優しい歯科治療”を提供する インプラントシステムと 手術用ドリルビット

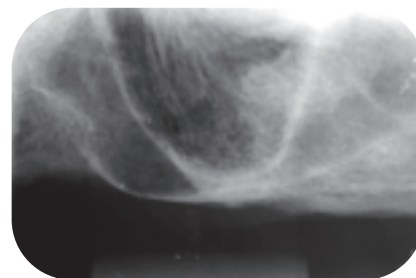
図3 6、ハッチリーマー、テルフィールを用い、ソケットリフトを行った直後のデンタルX線写真。補填材の量の調整が難しく、量が多いと新生骨の形成が遅れると考えている。

紹介する症例(図2)は、ハッチリーマーを用いたソケットリフト法によりSPIインプラントを埋入し、CTで経過観察しているケースです。上顎臼歯部の骨が薄いため、上顎洞底にハッチを形成した後、骨補填材を用いリフトアップし、インプラント体を埋入しました(図3~5)。ハッチを開ける際は50回転、挙上する際は30回転と、目で追えるほど低速で、マニュアルに従

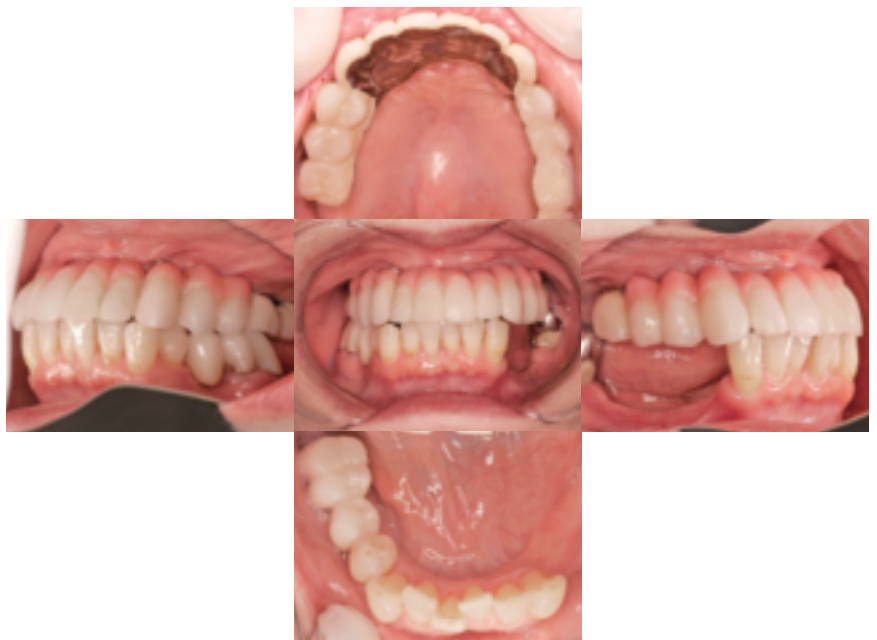
図9 最終補綴セット後、約1年後の口腔内写真。歯肉の状態もよく、メンテナンスは良好と思われる。1年間は、1カ月に1回の来院をお願いしている。

また、インプラント治療における診査診断、経過観察にCTが不可欠であることも強調しておきたいと思います。この症例での予後(図6、9)、一部のCT画像(図7、8)を示します。
