歯肉縁下マージンの対応で変わる 光学印象の精度

東京都清瀬市開業 筒井歯科医院 筒井 大輔

キーワード：歯肉縁下マージンの問題点とその対応/
コンポジットレジンを用いたビルドアップ

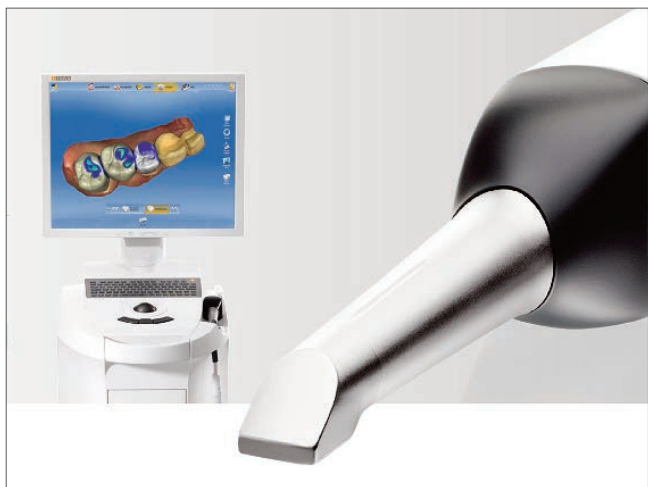
図1 CERECシステム

当院ではモリタ発売のCEREC（図1）を導入し、多くの患者さんより大変好評をいただいている。

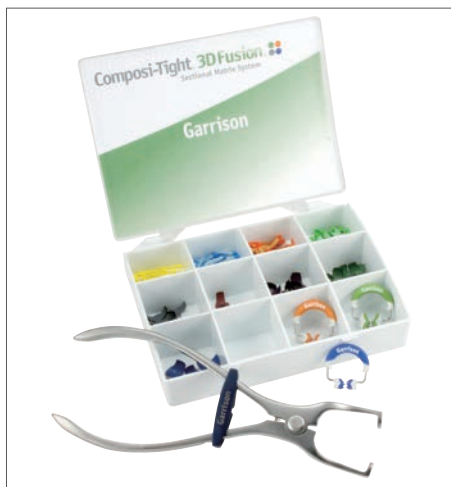
図2 コンポジット3Dフュージョン（ギャリソンデンタル）。

隣接面の歯肉縁下に緊密且つ滑らかな充填を行うのは至難の技であるが、この複雑な処置を大いに助け、満足いく結果をもたらしてくれるのがコンポジット3Dフュージョン（ギャリソンデンタル：図2）である。

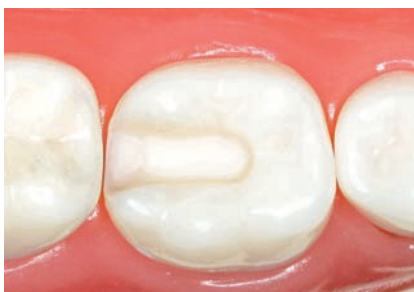
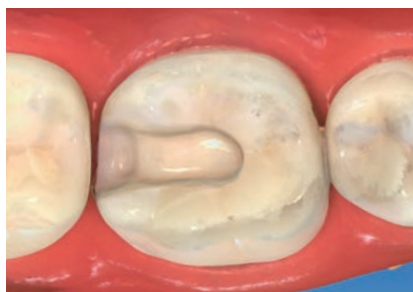
図5 きちんと撮影できない部分（○）に虚像が現れる

① 歯肉縁上マージン（図3～5）

歯肉縁上マージンでも光学印象の際に隣接面アンダーカット部など撮影光が届きにくい部分では情報量不足により虚像が生じる。虚像がマージンに関与する場合、正確なマージン設定が困

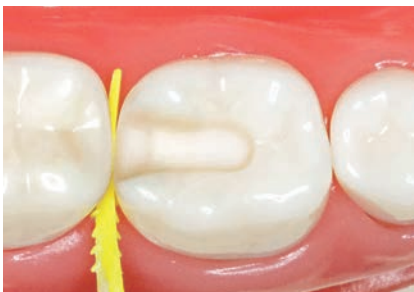
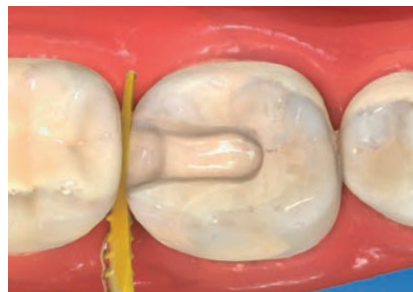
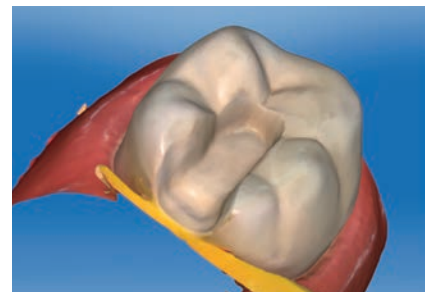
② 歯肉縁上マージン+ウェッジ（図6～8）

光学印象のサポートとして隣接部にコンポジット3Dフュージョンに付属するウェッジを挿入する。

ウェッジによりアンダーカットが埋められることで、虚像のないより明瞭なマージンラインが得られる。こうした使い方ができるのもコンポジット3Dの利点の1つである。

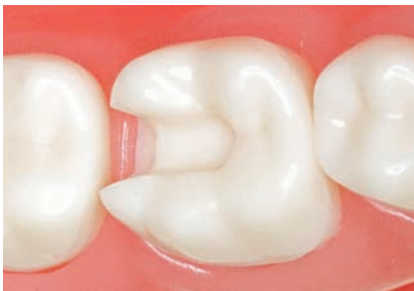
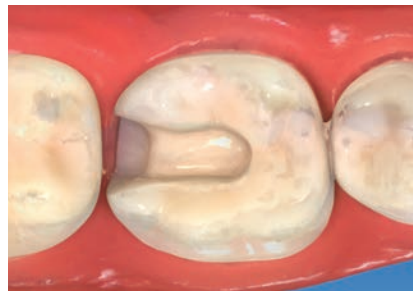
③ 歯肉縁下マージン（図9～13）

歯肉縁下マージンではマージン部の撮影が難しいことからマージン付近に

も虚像が現れた。また、オートマージン機能では歯肉辺縁のラインをマージンとして認識してしまっている。こういうケースでは手動にてマージンラインの設定を行うが、撮影結果が明瞭でないことからの確かなマージン設定が難しく、ここかな?というある種勘に近い状態でのマージン設定になってしまう。

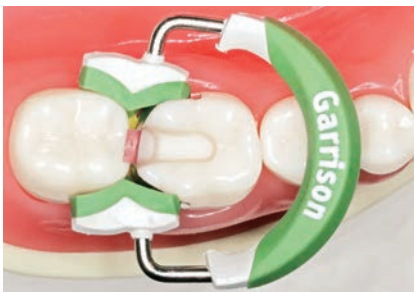
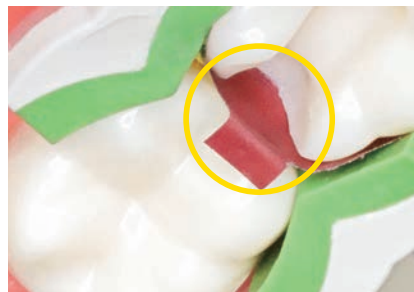
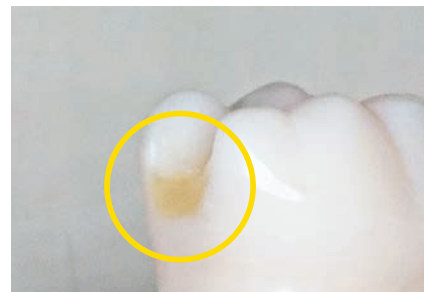
コンポジット3Dを用いてのビルドアップ

自然なカーブのついたフュージョンバンドは歯にフィットしやすく、さらに歯頸部に柔らかいフィン付きのウェッジを挿入し、3Dリテーナーでしっかり抑えることで、緊密な充填・封鎖が可能となる。模型から歯を取り外して確認しても段差なく緊密に充填されていることが分かる。

*フュージョンバンドがマージン部分にぴったりフィットしていることに注目 (図14-2)。

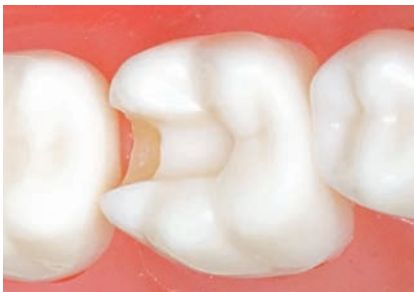
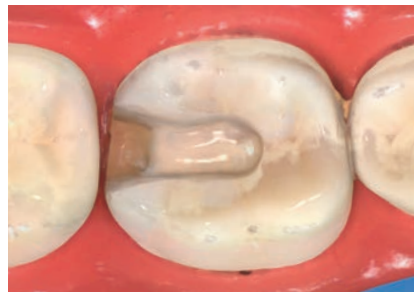
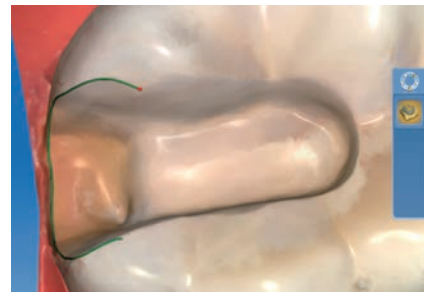
④ビルドアップ後の光学印象 (図14~17)

ビルドアップしたことで遠心のマージンラインが歯肉縁上に位置するようになる。光学印象の結果も歯肉縁下の時と異なり、マージンラインがはっきり分かる。光学印象後、オートマージン機能を用いてマージンを引いてもしっかり一筆書きでマージンが描記された。

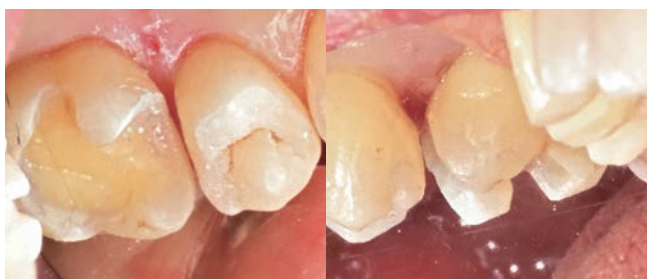
図19-1 形成・ビルドアップ・デンチンシーリングを行った後、光学印象を行う。この際、歯間隣接部分にアンダーカットがあると、上手く撮影できず、虚像出現の原因になる。

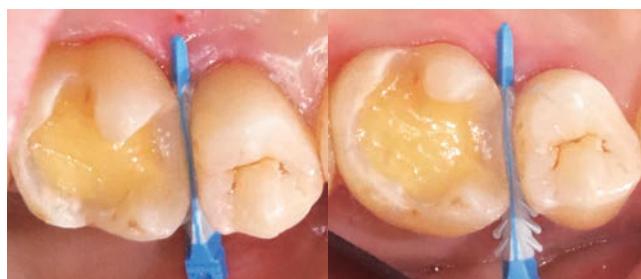
図19-2 アンダーカットを埋めるようにウェッジを挿入して光学印象を行う。
