SPI イニセルインプラントを  
骨吸収が著明な上下無歯顎に  
応用した一症例

千葉県開業 古賀 剛人

キーワード：stability dip／表面のヌレ性向上／即時荷重のリスク抑制

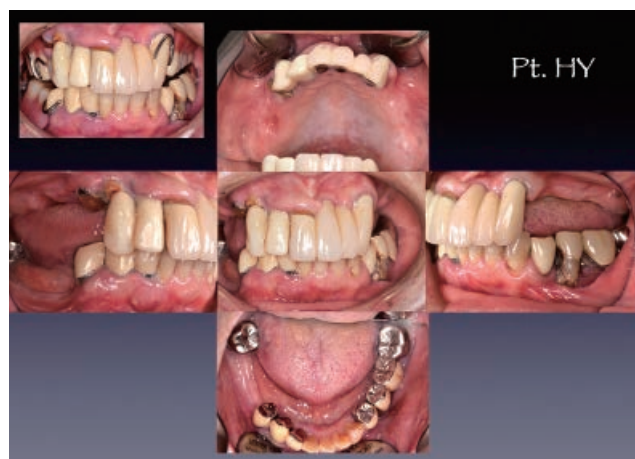
図1 初診時の口腔内写真。すぐに右上の臼歯が自然脱落した。

初診時52歳の女性で、特筆すべき基礎疾患もなく健康である。図1、2に示したとおり、口腔内の崩壊が進行し保存可能な歯は少なかった。患者はインプラント治療を希望したが、いくつかの医療機関でインプラント治療を断られていた。

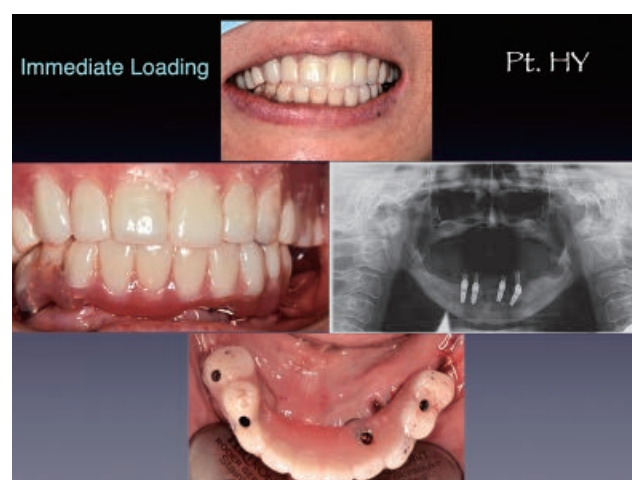
図4 上顎を抜歯し即時義歯を装着。2ヵ月間ほどの治癒を待ちサイナスグラフトを行い、下顎に抜歯即時インプラント植立即時荷重を行ってプロビジョナルを装着した口腔内写真とパノラマX線。

一方で、臼歯部は骨量が不足し、上顎両側にサイナスグラフトとその後すぐに下顎の抜歯即時植立即時荷重を行った（図4）。インニセルインプラントに特徴的なヌレ性の良さと手順を図5、6に示す。サイナスグラフトではBio-Oss単独で両側にインレーグラフトとした。その後治療期間に注意したのは上顎のリップサポート喪失量で、適切な義歯のフランジの厚みなどにより、情報を探ることが重要である。

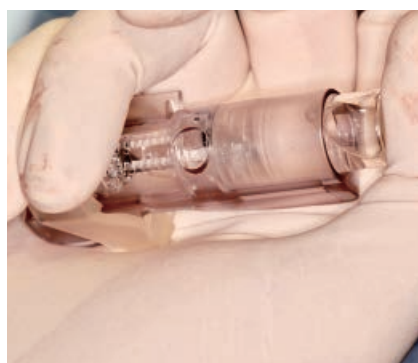
図5 SPIインニセルインプラントは、手術中に埋入する直前にアンプル内のリキッドでインプラントを洗うように混ぜてシェイクすることでカーボンコンタミネーションを除去する。

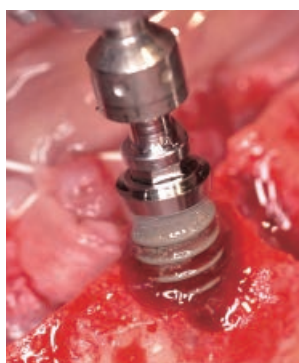
図6 インプラント表面のヌレ性が向上し、埋入するときに血液が表面をヌレ性により登っていくことを見ることができる。

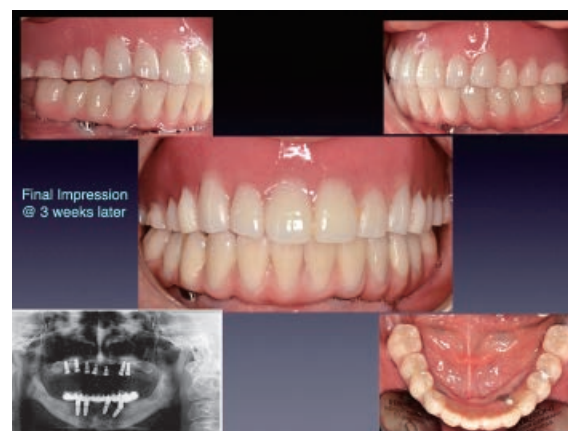
図7 サイナスグラフトから半年後に上顎には植立手術が行われ、サイナス部に左右2本ずつ、前歯部には骨を探りながら3本のインプラントが埋入された。下顎にはファイナルの上部構造が装着されている。

下顎の上部構造が装着された時点で上顎に7本のインプラントが植立された（図7）。特に上顎の前歯部は慎重に

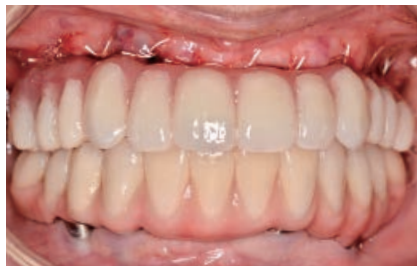
図10 2ヵ月後に上顎に二次手術が行われ、即日補綴のプロビジョナルが装着された。

その後2ヵ月ほど治療期間を経て二次手術と即時補綴がなされ（図10）、2ヵ月半ほど発音、リップサポート、審美性が調整された後、最終印象がなされ、1ヵ月ほどで上部構造が装着された（図11、12）。

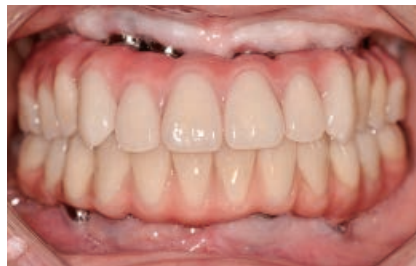
図11 上顎のプロビジョナルで発音や審美性、清掃性などを確認後、最終印象を採得し、上部構造が装着された。各インプラント周辺には患者自身で歯間ブラシを入れて清掃できるように確認がなされた。炎症のない周囲組織に注目。
