# 周囲炎予防の見地から インプラントの選択基準を考える

大阪府堺市 医療法人至誠会 深野歯科医院  
副院長 深野 秀明 歯科衛生士 藤本 仁美

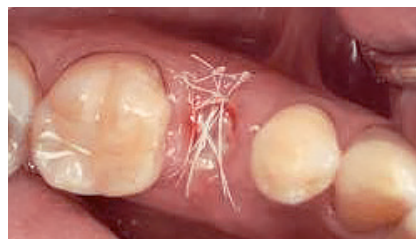
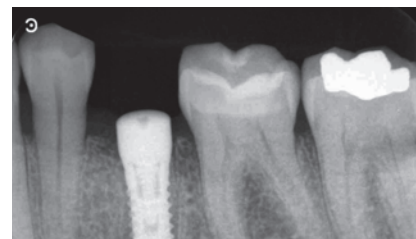
図5、6 周囲骨へのダメージを極力少なくするよう慎重に抜歯し、インセルインプラントエレメントMC φ4.0×14.0mmを埋入、フィクスチャーと抜歯窩のギャップには骨補填材を填入し、コラーゲン製剤にて抜歯窩を封鎖したのちに骨補填材およびコラーゲン製剤が漏出しないように縫合した。

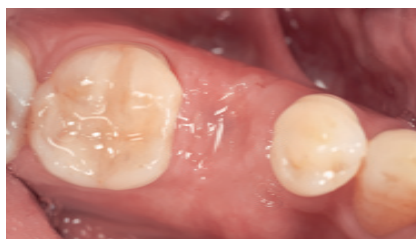
図7 術後約1ヵ月後の状態。

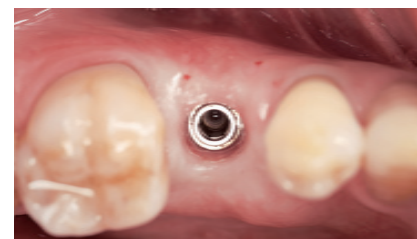
図9 二次オペから約2週後。オステルにてISO値を測定し、良好にインテグレーションしていることを確認している。

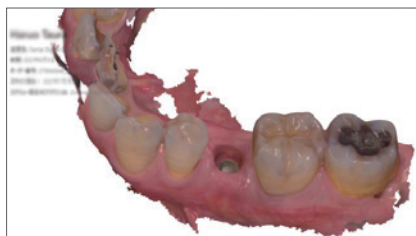
図10 二次オペから約2週でIOSによる印象採得を行った。

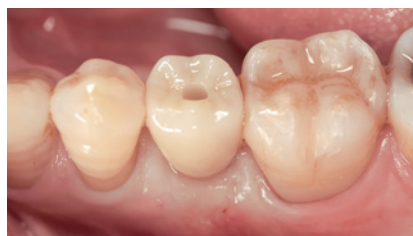
図11 スクリューリテインの最終上部構造を装着した。

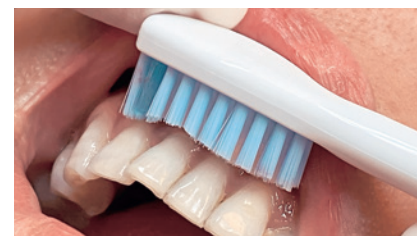
図12 ソニックアーの替ブラシ「センシティブ」は毛先が柔らかいため敏感な歯肉へのアプローチに適している。
