GBRにおけるTiハニカムメンブレンの有用性

北九州市小倉南区開業 きのした歯科クリニック 院長 木下 俊克

キーワード：メンブレンの選択基準

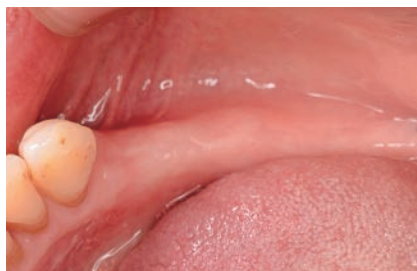
図1 口腔内所見で骨欠損は想像できなかった。

68歳女性。右下の欠損部にインプラント修復を希望され来院。4-7欠損の口腔内(図1)であったが、患者の希望により4部、6部のインプラントを支台とするインプラントブリッジによる補綴設計となった。ステントを作成(図2)し、当該部のCTによる診断を行った(図3)。4部の頰側に骨の裂開が予想されたため、自家骨によるGBRを伴うインプラントの埋入を計画した。メンブレンの選択においては、下記(①～④)の理由からTiハニカムメンブレンM1-typeを選択した。

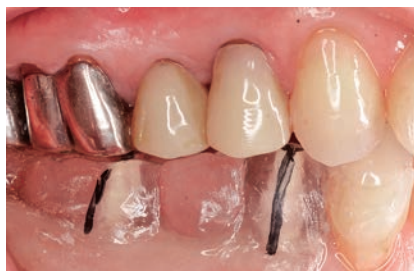
図2 ステントを作成。患者の希望により4|6部にインプラントを植立してブリッジによる修復の計画になった。

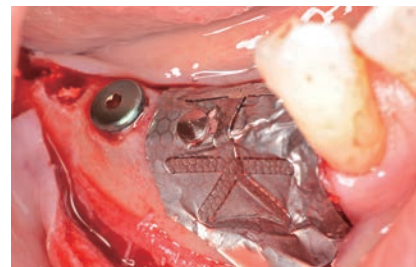
図6 チタンピンでメンブレンを固定した後、減張切開を入れて縫合した。

切開を加え、弁の戻る位置を確認した。その後、歯肉弁を戻し、指によってメンブレンに5分間軽く圧を加えて骨面になじませた後、縫合した(図6)。図7は1ヵ月後の口腔内であるが裂開もなく安定して良好な予後が確認できる。

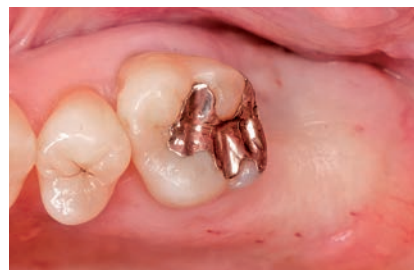
図8 頬側に骨欠損が予想される口腔内所見。

60歳女性。7部にインプラント希望。歯根破折のため他院にて抜歯後3ヵ月、口腔内の所見からも骨欠損の存在を予想させる(図8)。ステントを作成し、当該部のCTの診査により、頬側に大きな骨欠損の存在が予想される(図9)。

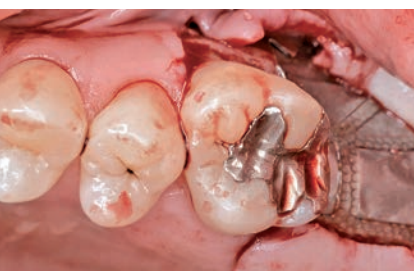
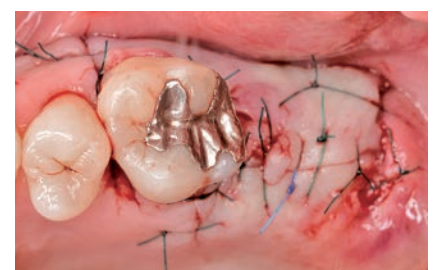
図11 縫合は、弁が安定し血液循環を損なわぬように、広く拾って行うように心がけている。

すためラウンドバーで骨を穿孔し複数の穴をあけた。その後TiハニカムメンブレンM1-typeを試適し、頬側に固定して骨欠損部に骨移植材を填入し、縫合した(図10、11)。

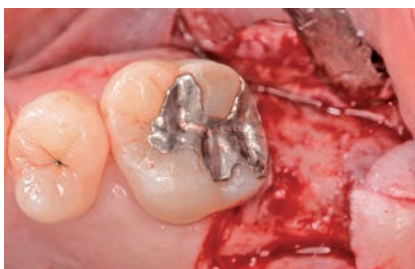
図12 術前の骨欠損は、良質な再生骨で満たされていた。

10ヵ月後、弁を展開しメンブレンを除去した。メンブレンの下には軟組織の侵入がなく、容易に取り除くことができた。良質な骨の再生を認める。メーカーが謳うように超精密で微細な穿孔孔を有するTiハニカムメンブレンの構造が、血清やタンパクやミネラルを通すため、効率の良い骨再生が達成されたと感じた(図12)。通法に従いインプラントを埋入(図13)。施術3ヵ月後、SPIニューイージーアバットメントを装着し、ジルコニアクラウンにて補綴した(図14)。

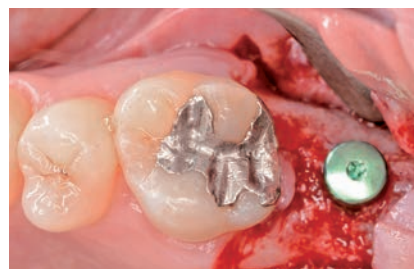
図13 骨幅も十分得られたため、インプラントの埋入は容易であった。

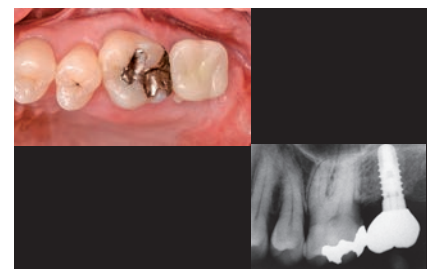
図14 咀嚼効率を優先し、セメント着着の修復物とした。1年後、安定している。
