外側性GBRにおける Tiハニカムメンブレンの有用性

東京都目黒区 井原歯科クリニック 院長 井原 雄一郎

キーワード：外側性GBR／血液浸透性が高い非吸収性メンブレン

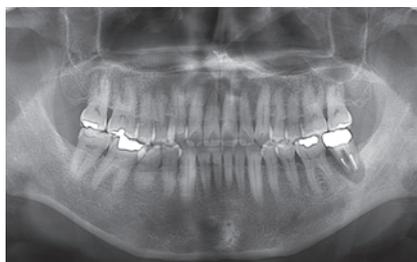
図1 根尖および根分岐部に透過像を認め、透過像周囲は不透過性が亢進している。

患者は60歳男性。「7」の違和感にて来院。慢性炎症があったが他院にて長期的に経過観察を行っていたため硬化性骨炎を認めた（図1）。

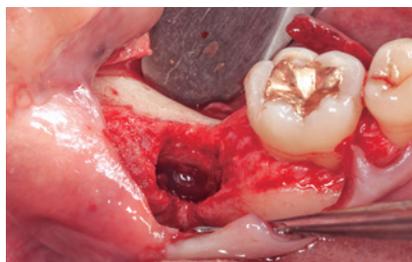
図2 抜歯後6カ月が経過するも骨は治癒しておらず、舌側の欠損が大きい。

抜歯後6カ月が経過するも大きな骨欠損を伴っていた（図2）。特に舌側の欠損は大きく吸収性メンブレンでは粘膜の外圧に耐えられず、理想的な骨造成が困難と判断しTiハニカムメンブレンを応用してGBRを行った（図3）。硬化性骨炎による血流障害はなく、歯槽骨からの出血は認めた。

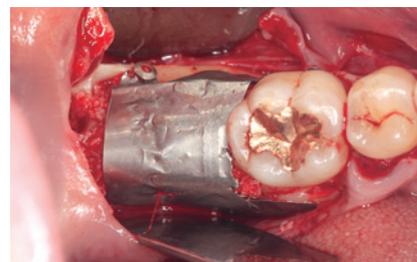
図3 骨移植材を填入し、Tiハニカムメンブレンで被覆した。

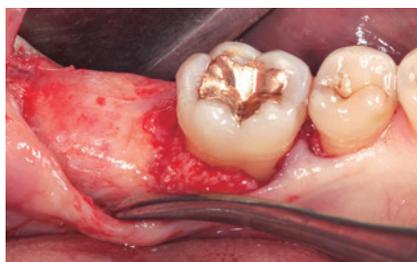
図4 インプラントを埋入するための十分な骨の幅と高さを得られた。

GBR後6カ月の経過にて欠損部の歯槽骨は理想的に増大され（図4）、インプラント埋入は可能であった。インプ

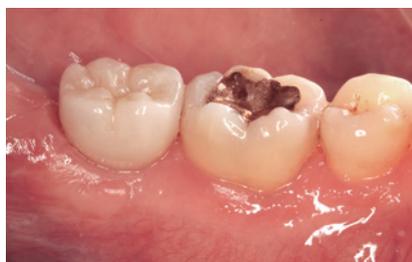
図5 周囲の歯肉と調和のとれたインプラント上部構造の形態を付与できた。

ラント上部構造は周囲の組織と調和がとれ理想的形態を付与できた（図5）。

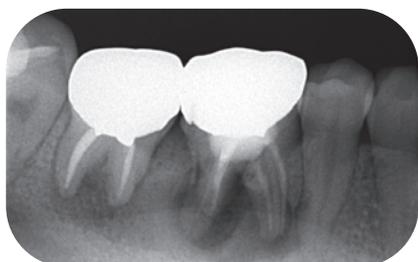
図6 6、7ともに根分岐部病変および根尖病変を認めた。

患者は33歳女性。「76」の歯肉の発赤、腫脹にて来院（図6）。保存不可能と診断し、抜歯を行った。

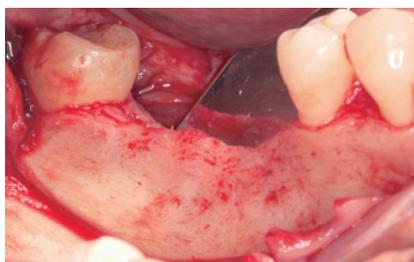
図7 水平的および垂直的な骨吸収を伴っていた（抜歯後5ヵ月）。

抜歯後に大きな骨吸収を伴い外側性の骨造成が必要であると判断し、Tiハニカムメンブレンを用いてGBRを行った（図7,8）。体積の増加した骨欠損部を粘膜で確実に閉鎖するための減張切開と縫合も非常に重要である（図9）。

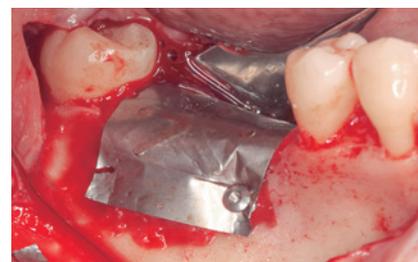
図8 骨移植材を填入し、Tiハニカムメンブレンで被覆した。

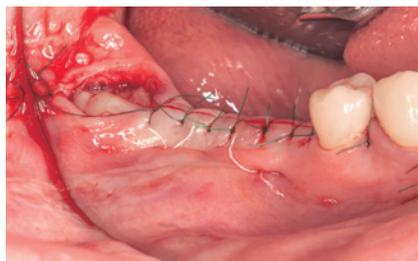
図9 減張切開を加えた後、水平マットレス縫合と単純縫合を行った。

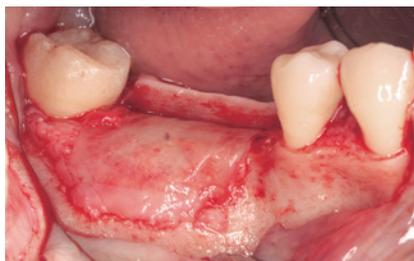
図10 補綴学的な部分を考慮した骨造成が達成されている。

造成が達成されている(図10、11)。術前・術後のCBCTにて造成骨と母骨が一体化しており、垂直的かつ舌側の水平的な骨造成が確認できた(図12、13)。

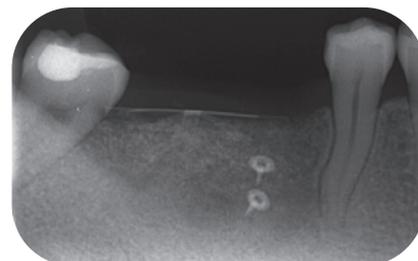
図11 造成した骨の不透過性の亢進を認める（GBR後6ヵ月）。

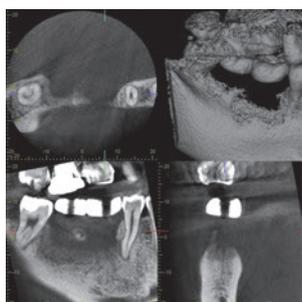
図12 6部の術前・術後のCBCT
(株式会社モリタ製作所 Veraviewepocs X700にて撮影)

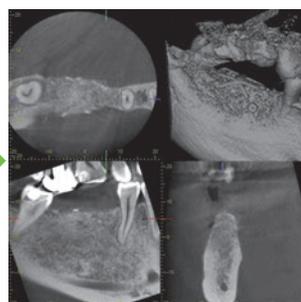
図13 7部の術前・術後のCBCT

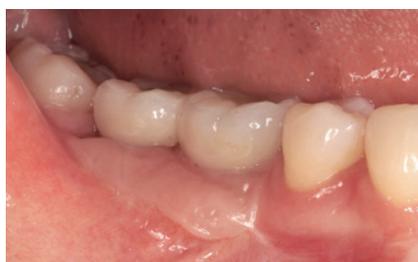
図14 上部構造装着後3年（頬側には遊離歯肉移植を行っている）。

GBR後4年が経過しているが造成した骨は維持されている(図14、15)。

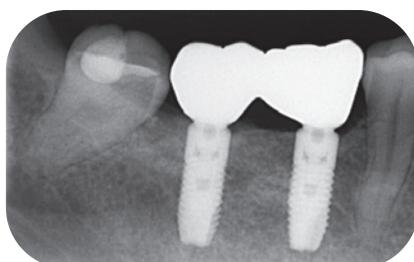
図15 インプラント周囲の骨は安定している（GBR後4年）。
