Field Report

長期症例から見るメンテナンスの重要性と歯科衛生士の果たす役割

大阪市浪速区 医療法人彩真会 岡崎歯科
院長 岡崎 英起 歯科衛生士 北島 徳美 歯科衛生士 上野 友理

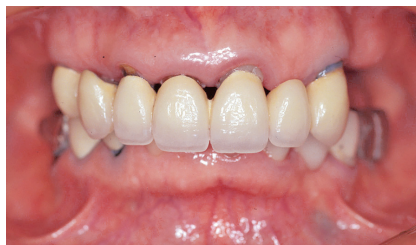
図1 初診時正面観（1998年3月8日）患者さんは62歳女性。主訴は臼歯部欠損による咀嚼障害。プラークコントロールが悪く全ての歯においてBOP（+）の状態であった。

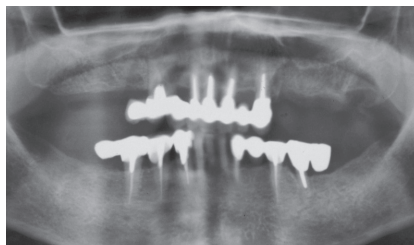
図2 初診時パノラマ。補綴歯は全てが失活歯であり、ストラクチャー的に予後が不安な状態であった。

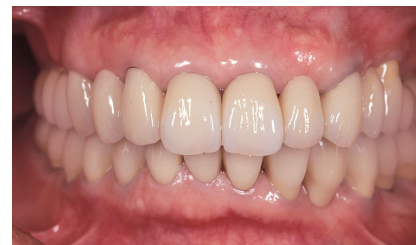
図3 最終補綴物装着（1999年12月10日）臼歯部欠損部にインプラントを用い咬合再構成を行った。プラークコントロールも良好で「頑張って治療して良かった」と話しておられた。

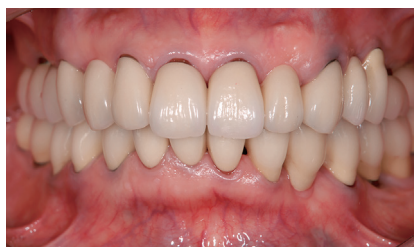
図5 術後11年（2010年6月30日）2+1、「T」に歯肉退縮が見られるためブラッシング圧のコントロールと歯ブラシの種類を変えていただくよう指導する。

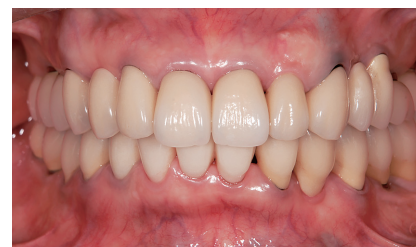
図6 術後16年（2015年2月20日）5年前に歯肉退縮が見られた部位が元に戻り、歯肉ラインが整った。スタッフ一同、適正なブラッシング指導の重要性を再認識することとなった。

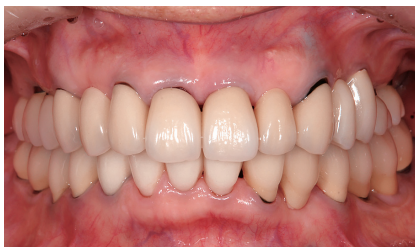
図7 術後21年（2020年12月24日） L6 咬合面のセラミックが破折し上部構造のやり替えを行うこととなった。また3-7の歯牙移動によりコンタクトが少し離れたので患者さんの希望によりクラウンによる再補綴を行った。

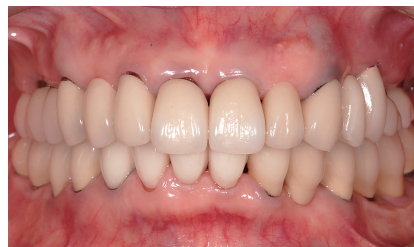
図8 術後24年（2023年3月3日）現在の状況。術後、特に大きな問題はなく経過しているが患者さんは86歳になり唾液量が減少、失活歯の根面カリエス防止のために2ヵ月に一度のペースでメンテナンスさせていただいている。

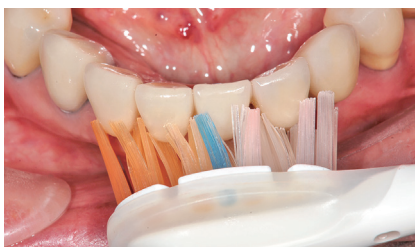
図10 「プレミアム オールインワンブラシ」の毛は柔らかく、植毛の間隔が広いことで前歯部下部鼓形空隙にも到達し、磨きにくい歯間のプラークを除去してくれる。

自宅では手磨きをされていましたが、毎回同じ部位に磨き残しが見られるので、「ソニックアー」の「プレミアムオールインワンブラシ」を使って磨き方を指導。その結果、全顎にわたって装着されている補綴物の形態に沿って歯頸部隣接面にブラシの毛先が到達しやすく、右中切歯の隅角や臼歯部の口蓋側インプラント部分の奥までブラシが届いていることを実感されました。ソニックアーはもはや患者さんの口腔内を守るために必要な武器の一つになっています。

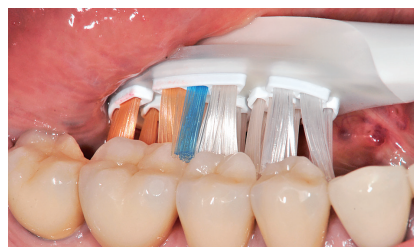
図11 インプラント上部構造の臼歯部や口蓋側歯頸部においても、毛先の長い先端部分がしなやかに歯肉溝まで入り込む形状になっているため、「歯と歯ぐきの境目までしっかり磨ける」と患者さんご自身も実感されている。

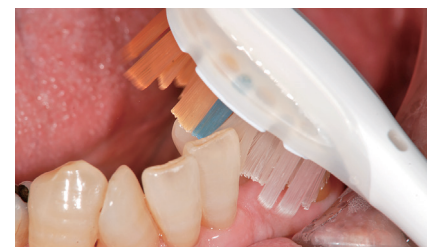
図12 叢生が見られる下顎前歯部では、ブラシの毛が唇側面を包み込むように入り込んでいるのが解る。（参考症例）
