審美領域のインプラント治療にTiハニカムメンブレンを応用した症例報告

つきやま歯科医院 専門医療クリニック天神 院長 築山 鉄平

キーワード：水平性、垂直性の複合骨欠損／GBR成功のポイント／PASSプロトコール

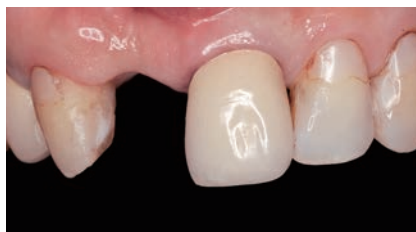
図1 右上中切歯部、抜歯後6週間後 正面鏡。

フォワード、アドバンス、コンプレックス）でアドバンスつまり中等度以上の難易度に設定される¹⁾。難易度を踏まえた上で、個々の症例にどのような落とし穴があるのかチェックリスト²⁾を用いて漏れなく確認することが予測できない問題を未然に防ぐ手助けとなる。当症例ではスマイル時の中程度リップライン³⁾、欠損領域が単独歯、臨在歯に修復既往があり3項目がハイリスクに分類された（図1）。

に軟組織治癒は完了している。歯槽堤は水平的に顕著に吸収が見られた(図1,2)。フェザー替刃メスのNo.15c、No.12dを用いて歯槽頂切開と、周囲の歯牙に対して歯肉溝内切開、3)遠心隅角部に骨に達する切開を加え、歯肉骨膜弁を歯肉歯槽粘膜境を超えて全層弁で十分に剥離した(図3)。この時点で骨膜減張切開を加えて十分なフラップの伸展を確認。骨欠損は頬側のみならず口蓋骨の欠損を認め、水平性と垂直性の複合欠損を認める。

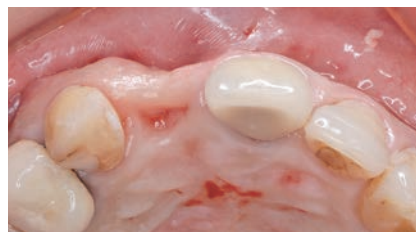
図2 右上中切歯部、抜歯後6週間後 切縁から。頬側のボリュームが減少している。

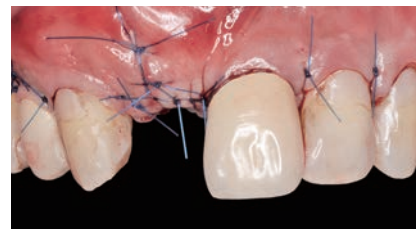
図6 水平マットレスを根尖側、より歯冠側の2カ所で縫合し、切開線は単純縫合で閉鎖。

3次元的に補綴主導位置ヘインプラントフィクスチャーを埋入し(図4)、Tiハニカムメンブレンを口腔外で適切なサイズにトリミングした後、頬側に2カ所ボーンタックでメンブレンを固定。露出しているフィクスチャー周囲に骨移植材を移植し、Tiハニカムメンブレンを口蓋側に向けて湾曲形態を付与し(図5)、5-0ナイロンを用いて単独水平マットレス縫合と単純縫合にて一次閉鎖を行った(図6)。術後2週間で全ての抜糸を行ったが切開線中央部にピンホール上のくぼみを認め、ペリオプローブで触診するとTiハニカムメ

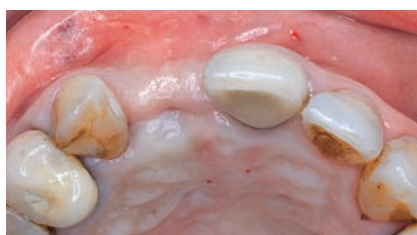
図7 術後7ヵ月の創部。一次閉鎖がなされているように見えるが中央にピンホールサイズのTiハニカムメンブレンの露出を認める。術後は2週間毎に来院いただき消毒とブラークコントロールを徹底した。

ンブレンがごくわずかに露出し口腔内と交通していた。患者には2週間前にセルフケアチェックとプロケアを7ヵ月間行い、臨床症状も特記事項なく経過した(図7)。

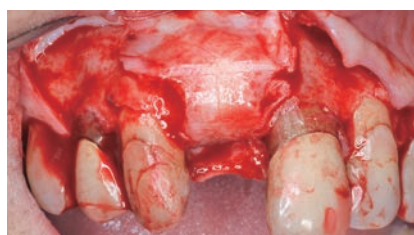
図8 Tiハニカムメンブレン撤去後、メンブレン直下に認める新生骨様組織。十分なボリュームの回復を認める。

術後7ヵ月目にリエントリーを行い、Tiハニカムメンブレンを撤去したところメンブレン下に十分な新生骨様組織を確認した(図8,9)。

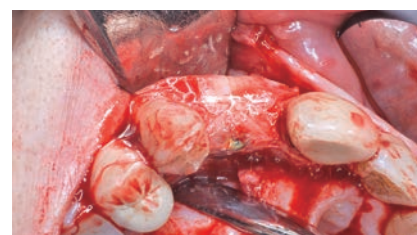
図9 メンブレン直下に認める新生骨様組織が口蓋側にも確認された。

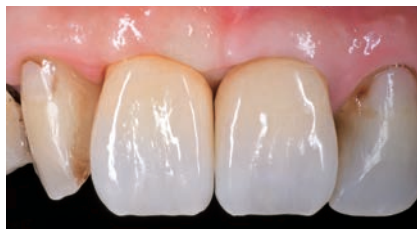
図10 チタンカスタムアバットメントに穴あきジルコニアクラウンをラボサイドで合着したものを口腔内でスクリュー固定。患者の希望により1)補綴の再治療も行った。<補綴修復担当医師：木戸淳太>

通法通りの二次オペによるヒーリングアバットメントの装着と、治癒後4週間後に印象採得を行い、チタンカスタムアバットメントとジルコニアクラウンをラボサイドで合着した上部構造をスクリュー固定でセットした。その際、患者の希望もあり1)を同じくフルジルコニアで再補綴した(図10)。患者の年齢を考慮した自然な仕上がりになっており、患者の高い満足が得られた(図11) <補綴修復担当医師：木戸淳太>。

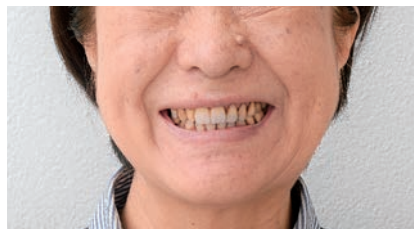
図11 最終インプラント上部構造装着後のスマイル時のリップライン。
