## Field Report

Ⅱ級窩洞に対する  
MIIに則った治療プランの提案事例

神奈川県川崎市 オズ通り歯科医院  
院長 有田 まき 副院長 小川 明宏

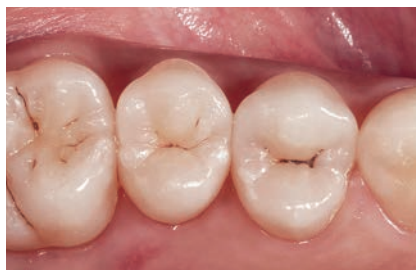
症例1-1 40代女性。術前の状態。1年前から4]の遠心にう蝕を確認し、経過観察を行ってきた。

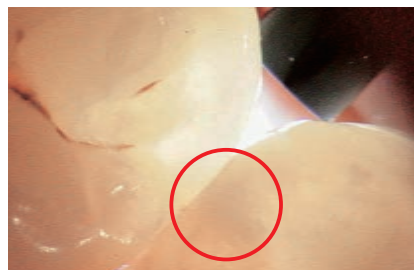
症例1-2 透照診では既に4]の遠心う蝕が認められていた。

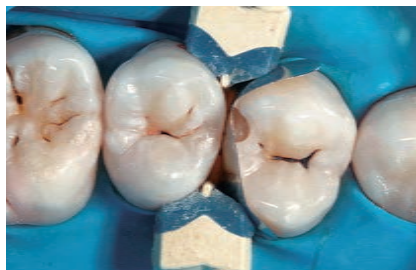
症例1-4 ギャリソンデンタル社のマトリックスシステムを使用し隔壁を設置した。

提示した症例では隔壁を行う器材として、『3DリテーナーフュージョンS』、『フュージョンウェッジ エクストラスモール』、『マトリックスバンド スタンダード』を選択しました。選択のポイントは、窩底部の歯質とマトリックスが適合しているかという点に特に注意を払っています。

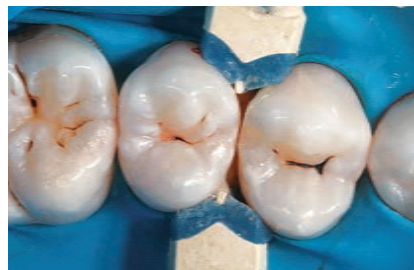
症例1-5 「クリアフィル マジェスティ ESフロー」(クラレノリタケデンタル)を用いて充填を行った。

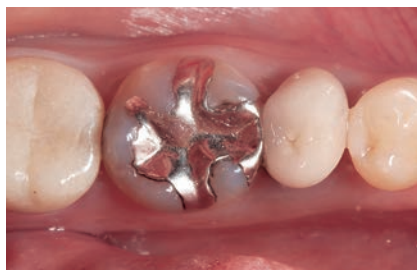
症例2-1 50代女性。術前の状態。「6」のインレー不適合が認められた。

症例2は、奥歯の違和感が主訴で来院され、メタルインレーからコンポジットレジンへの再修復を行った50代女性のケースです。デンタルX線撮影を通して、「6」のインレー不適合を確認しました。頬側の歯質に厚みがあり、機能咬頭も残っていたため、コンポジットレジン修復にて治療を行いました。この症例の場合、う窩が広く深いことから『ストラタG リテーナー S』を、歯肉側マージンの封鎖性を十分に得るために『フュージョンウェッジ スモール』と『マトリックスバンド スタンダード』を選択し、積層充

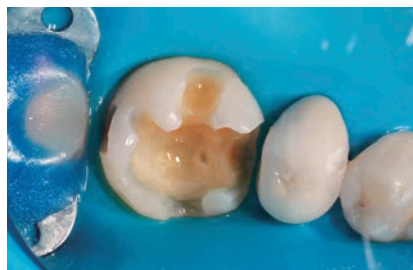
症例2-2 インレーを外し裏装材を除去した後、う蝕除去を行った。

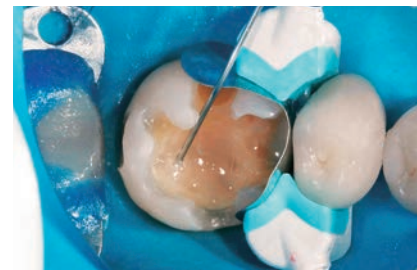
症例2-3 「ストラタG リテーナー S」を用いて隔壁を設置し、「クリアフィル マジェスティ ESフローHigh」を用いてライニングを行う。

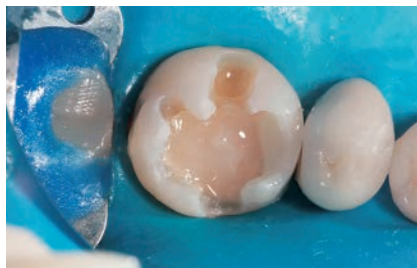
症例2-4 次に隣接面を再建する。

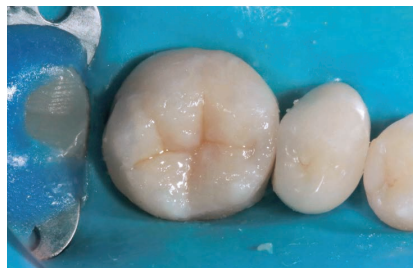
症例2-5 咬合面を充填した直後の状態。
