上顎前歯部にSPIイニセルインプラントを用いて抜歯後即時埋入を行った1症例

よしだ歯科 田中 克樹

キーワード：超親水性表面処理／抜歯即時埋入／デジタルプランニング

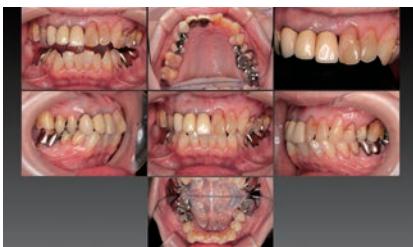
図1 主訴部位には不良補綴装置が装着されている。全頸的に問題を認めるが、局所的な治療を希望された。

本症例は、76歳女性が前歯部の違和感を主訴に来院したものである。初診時の口腔内写真(図1)から、主訴部位に加え、複数の不良補綴修復装置が認められた。補綴装置を除去した結果、不適合なメタルコア、進行した二次カリエス、およびデンタルX線写真上で複数の根尖病変が確認された(図2)。なかでも1]は骨縁下カリエスが進行し、歯冠歯根比も不良であったため、保存は困難と判断し、抜歯の方針を立てた。

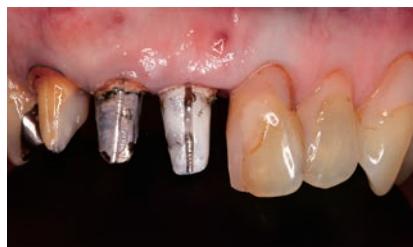
図2 不適合なメタルコア、二次カリエスを認める。

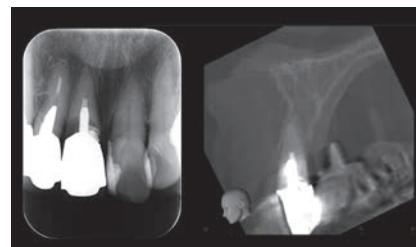
図3 1]は保存不可能と判断した。CT上で唇側骨は残存し、根尖部の骨のボリュームも保たれている。(Veraview X800にて撮影)

CBCTによる診査では、唇側骨の残存が確認され、歯根部の骨量も十分であることから、抜歯後即時インプラント埋入が適応と考えられた(図3)。患者は主訴部位のみの治療を希望したため、1]のインプラント治療、2], 3], 1]の補綴治療を行うことになった。診断用ワックスアップを作製し、歯科技工士とのディスカッションを重ねながら最終補綴形態を決定した(図4)。歯肉レベルは反対側の中切歯と比較してやや不均等であったため、インプラント埋入深度を適切に調整することで、左右対称な歯肉ラインを獲得する計画とした。

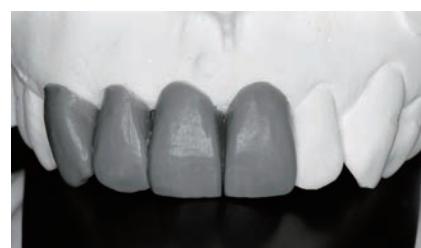
図4 診断用ワックスアップにて最終歯冠形態を検討した。

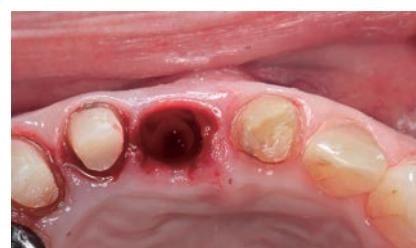
図6 周辺組織を傷つけないように愛護的に抜歯を行った。

インプラント手術では、まず愛護的な抜歯を行い、唇側骨や周囲の軟組織を温存した状態で処置を進行した(図6)。抜歯後、あらかじめ作製したセジカルガイドを用いてドリリングを行った。インプラントのポジションは補綴の成功を左右する重要な要素であるため、アライメントピンを用いてガイドの精度と位置関係を確認しながら、慎重に埋入操作を行った(図7, 8)。

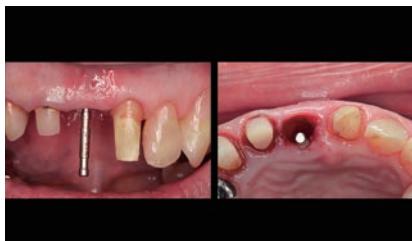
図7 アライメントピンにてドリリングの方
向と深度を確認。

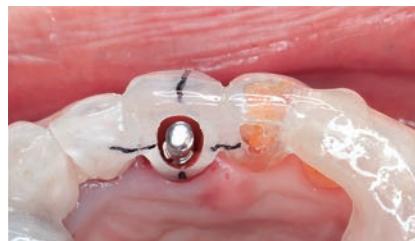
図8 埋入を行った。

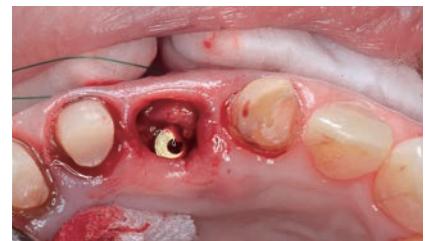
図9 インプラント埋入と同時に結合組織移植を行った。

インプラント体埋入後、骨との間隙には骨補填材を填入し、同時に結合組織を移植して歯肉のボリューム維持と審美性の向上を図った(図9)。術後にはプロビジョナルレストレーション(PVR)を装着し、手術を終了した(図

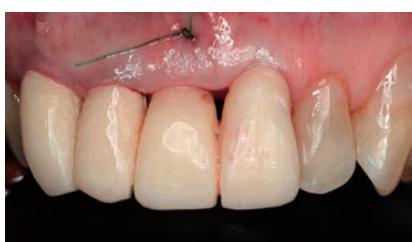
図10 ホールディングスチーナー後PVRを
セットして手術を終了した。

10)。

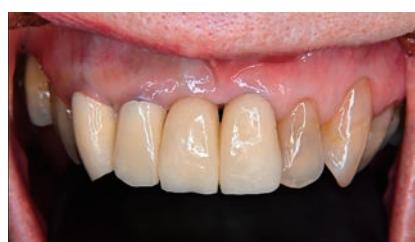
図11 2nd PVRにて粘膜形態を調整した。

手術から4か月後、PVRでの咬合の安定、形態の確認を経て最終補綴へ移行した(図11, 12)。咬合面觀からは、唇側の軟組織も維持され、粘膜の形態も自然な仕上がりとなっていた(図13)。

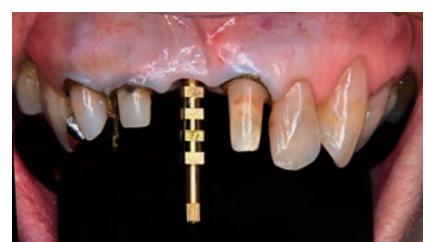
図12 問題ないことを確認し、シリコン印象を行った。

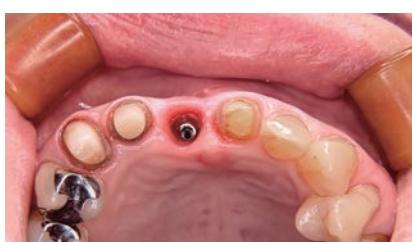
図13 インプラント唇側には軟組織の厚みが
保たれている。

しかしながら、中切歯間の歯間乳頭が退縮していることが認められた。この点は隣在歯のアタッチメント、インプラント周囲の軟組織構造の違いに起因すると考えられ、補綴デザインや今後の軟組織移植によって、さらなる改善が可能と判断された。

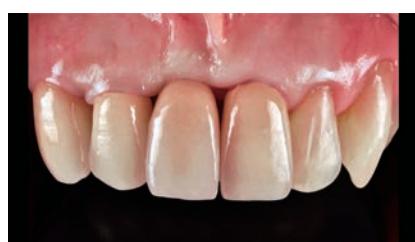
図14 最終補綴装着時(DT:インプレッション・デンタル株式会社 稲所秀揮)

最終補綴装置装着時には、患者の満足度・機能性ともに問題はなかった。スクリューリティンにて上部構造を装着しているので、万が一の補綴装置除去も容易で、長期的なメインテナンスも担保されている(図14, 15)。

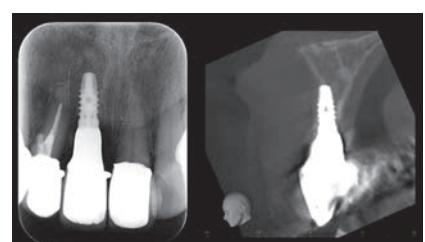
図15 CT上で唇側骨が維持されている。
